1) 新たな脅威

燃料プールの配置

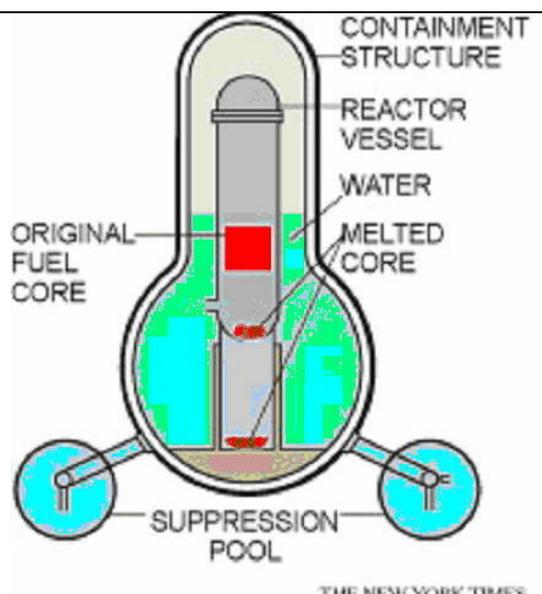
3号機の例だと、海水等注入量9000t－圧力抑制室空間部5000t＝4000t、つまり、既に格納容器のドライウェル（右図の電球のような形の部分、約6000m³）のうち、既に4000m³に水がある、という推定になります。
右図は新聞の掲載図ですが、類似の結果を示しています。

記事は、格納容器が破損すると、制御されない状態で大量の放射能を帯びた水が流出するという危険性を指摘しているようです。

いずれにせよ、格納容器が満水状態になると、これ以上の注水は不可能になる訳で、このことは、海水注入を選択した時から分かっていたことです。今後、制御された状態で適宜排水する必要があると思います。

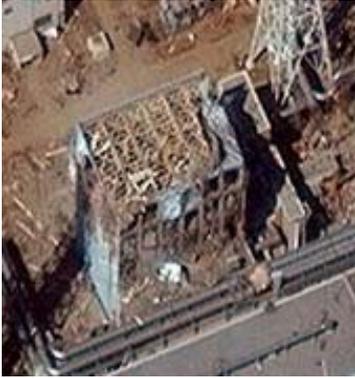
4号機 (3月21日)

4号機の建屋崩壊は、燃料プールでの燃料発熱・破損が原因なのは確かですが、タービン側建屋壁（写真下側）が大きく崩壊し、反対側が健全なのは何故かが、ずっと気になっていました。

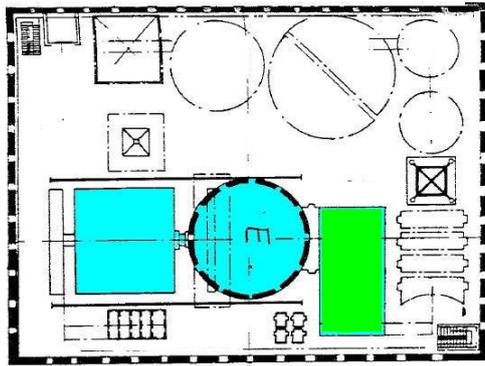
2号機5F平面図

原子炉が5Fの真ん中になかったのではないかと古い記憶を思い出し、図面を取り寄せて確かめました。私の記憶の通り、5Fも4Fも、原子炉はタービン側に寄っていました。

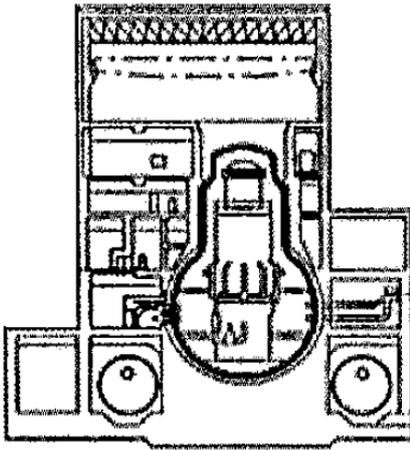
下図は、建屋を（上図の）左側から見た立面図（断面図）で、下図の右側が、タービン建屋です。これを見ると構造が良く分かります。1F、2Fでは、原子炉は真ん中にありますが、上階では右端が欠けています。これで謎が一つ解けました。
