## INSPECCIÓN GEODINÁMICA EN EL DISTRITO DE SUYO

(Provincia de Ayabaca - Región Piura)

Informe Técnico N°027-2021/IGP CIENCIAS DE LA TIERRA SÓLIDA

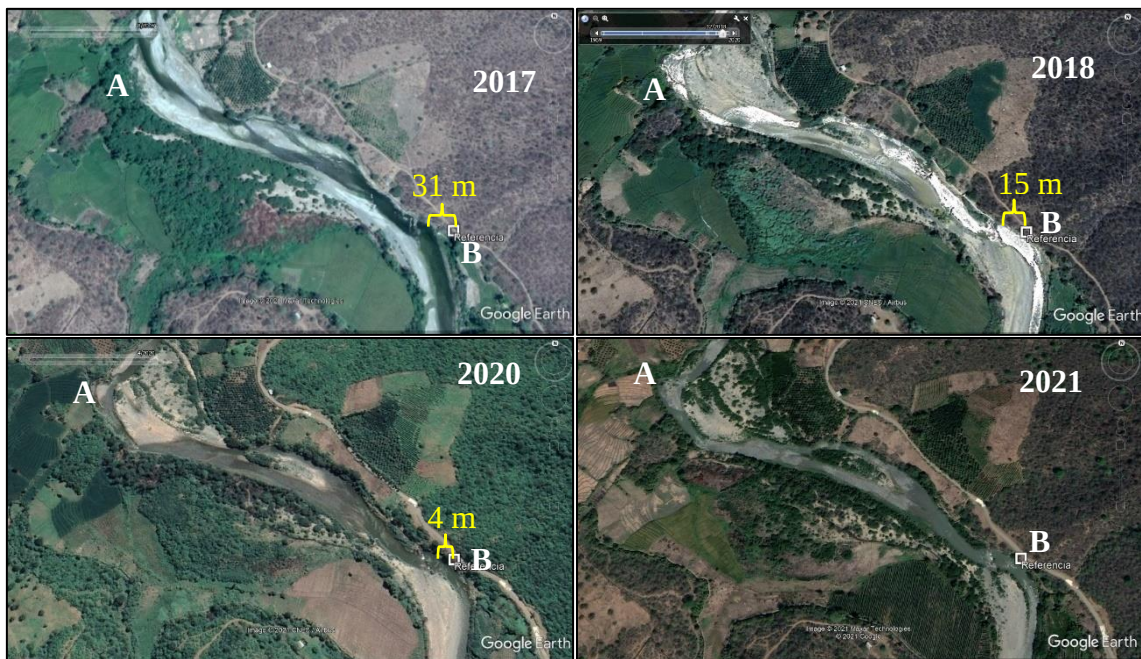
**Erosión fluvial:** En épocas de precipitación pluvial intensa, se genera la erosión de los suelos que se ubican en el margen derecho del río, en un tramo de 250 m. Entre los efectos secundarios se han producido derrumbes en el talud y colapso parcial de la vía afirmada, ver Figuras 03, 04 y 05. Para mayor información, ver el Plano P-02 adjunto al presente informe.

**Figura 3.- Erosión fluvial e inundaciones en ambos márgenes del río Quiroz. (B): afectando el Km 23 de la vía San Joaquín – Paimas desde el año 2017 y (A): afecta zonas agrícolas (Geogle Earth, 2021)**

- En el Km 23 de la vía San Joaquín – Paimas, contiguo al margen derecho del río Quiroz, se ha identificado un tramo de 250 m de longitud afectado por eventos de erosión fluvial durante el incremento del caudal en épocas de máximas avenidas.

- En las inmediaciones del Km 23 de la vía San Joaquín – Paimas se sugiere implementar una defensa ribereña de 360 m de longitud para minimizar los efectos de la erosión fluvial sobre la vía de acceso.

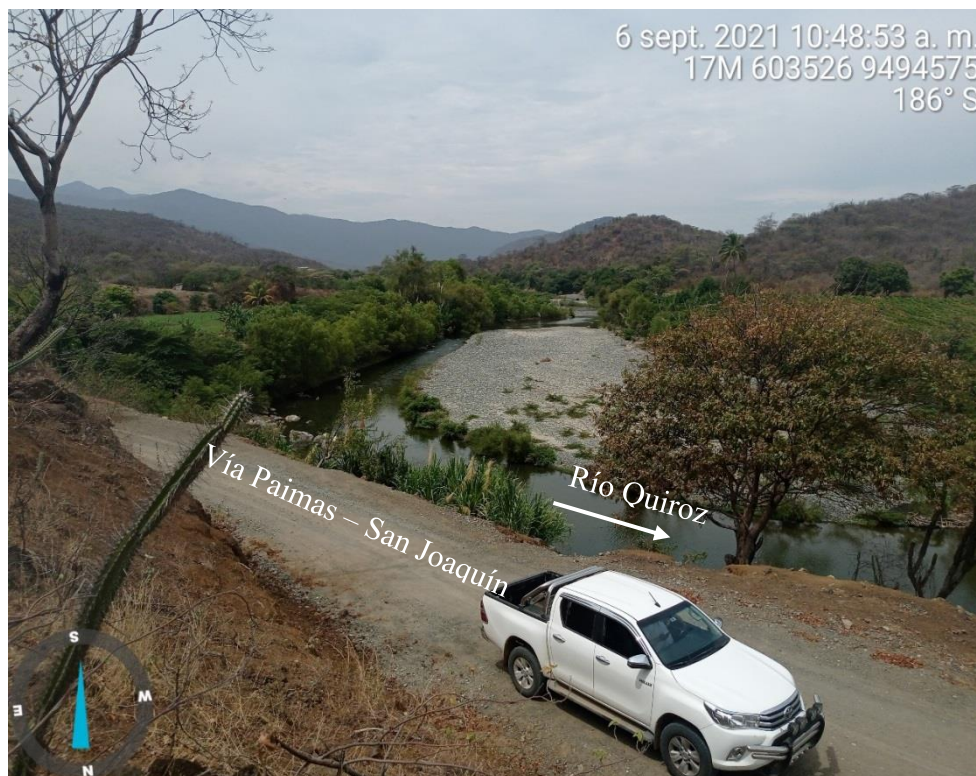
**Figura 4.- Erosión fluvial en el Km 23 de la vía San Joaquín – Paimas. El flujo de agua ha desestabilizado el talud sobre el cual se asienta la vía afirmada**

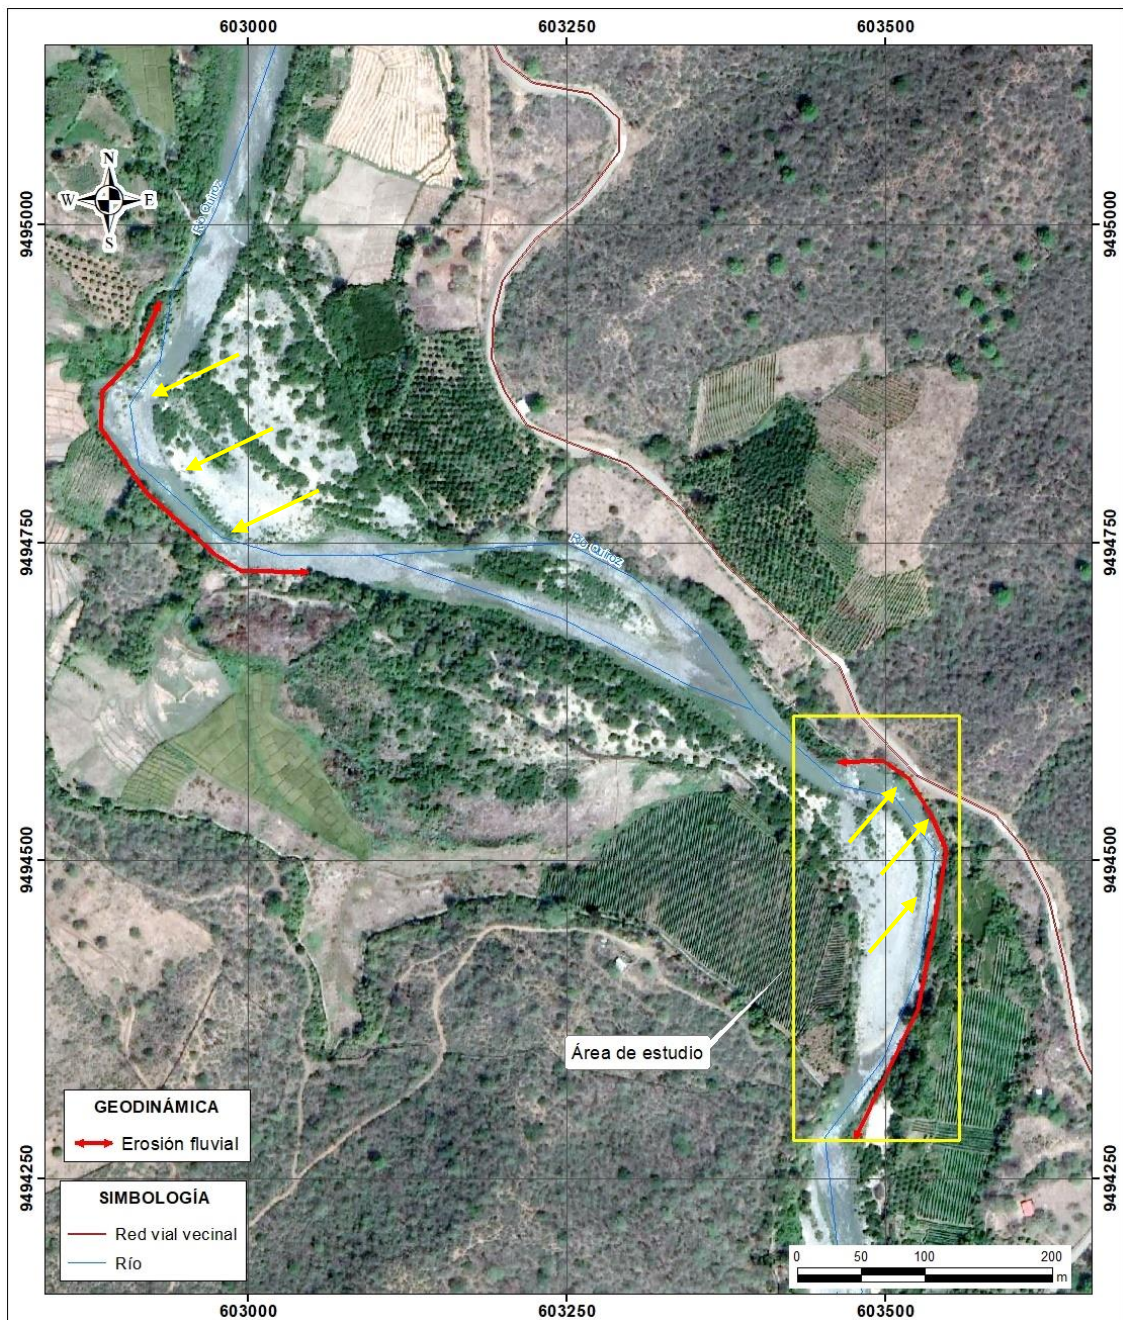
Figura 5.- Erosión fluvial en ambos márgenes del río Quiroz

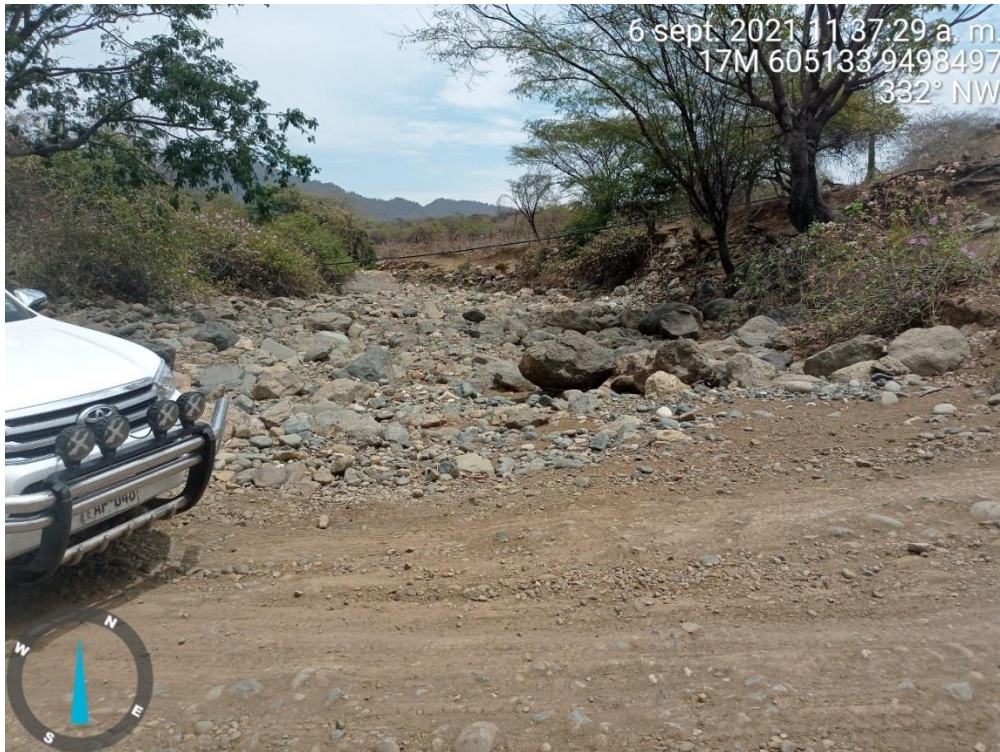
Este tipo de evento ha sido identificado en las quebradas El Carrizo y El Almendro, y en ambos casos durante la época de lluvia se activan y afectan la vía de acceso hacia el caserío San Joaquín (Figuras 6 y 7).

*Figura 6.- Quebrada El Almendro ubicada a 1.4 km al sureste del puente Quiroz que se activa durante periodos de lluvias intensas afectando la vía de acceso hacia el caserío San Joaquín.*

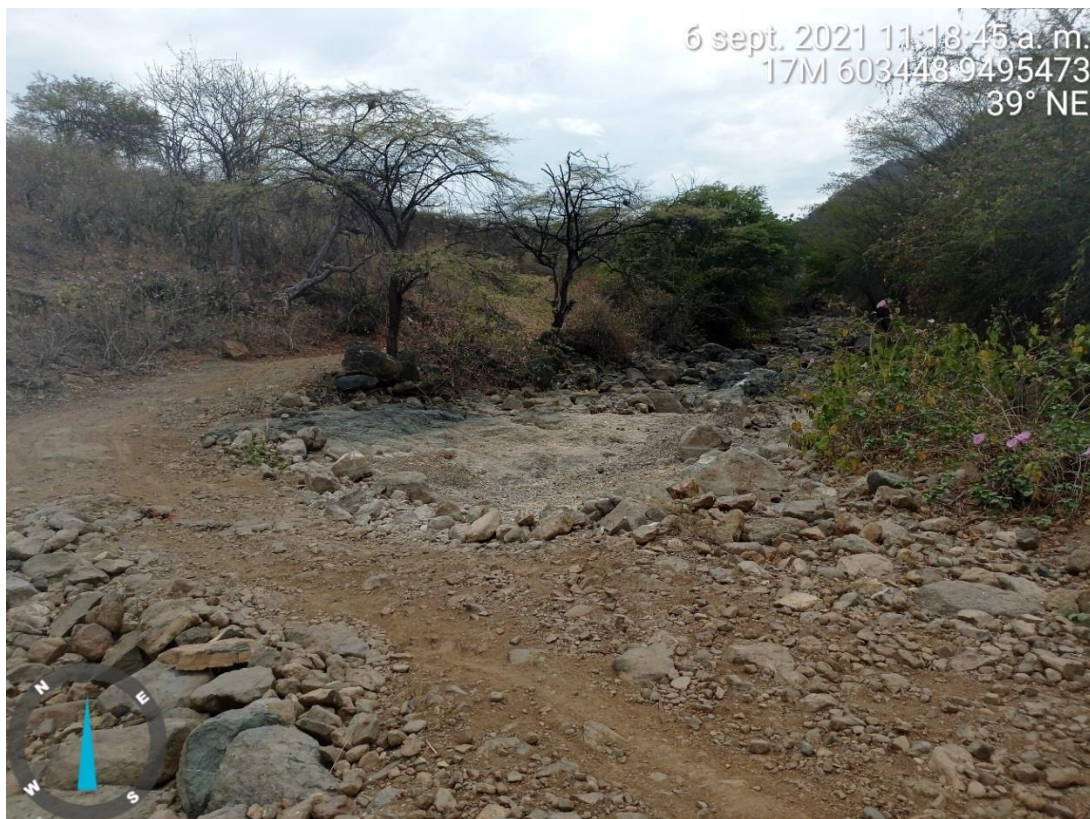
*Figura 7.- Quebrada El Carrizo ubicada a 4.5 km al sureste del puente Quiroz. En periodos de lluvia intensas se activa afectando a la vía San Joaquín - Paimas*

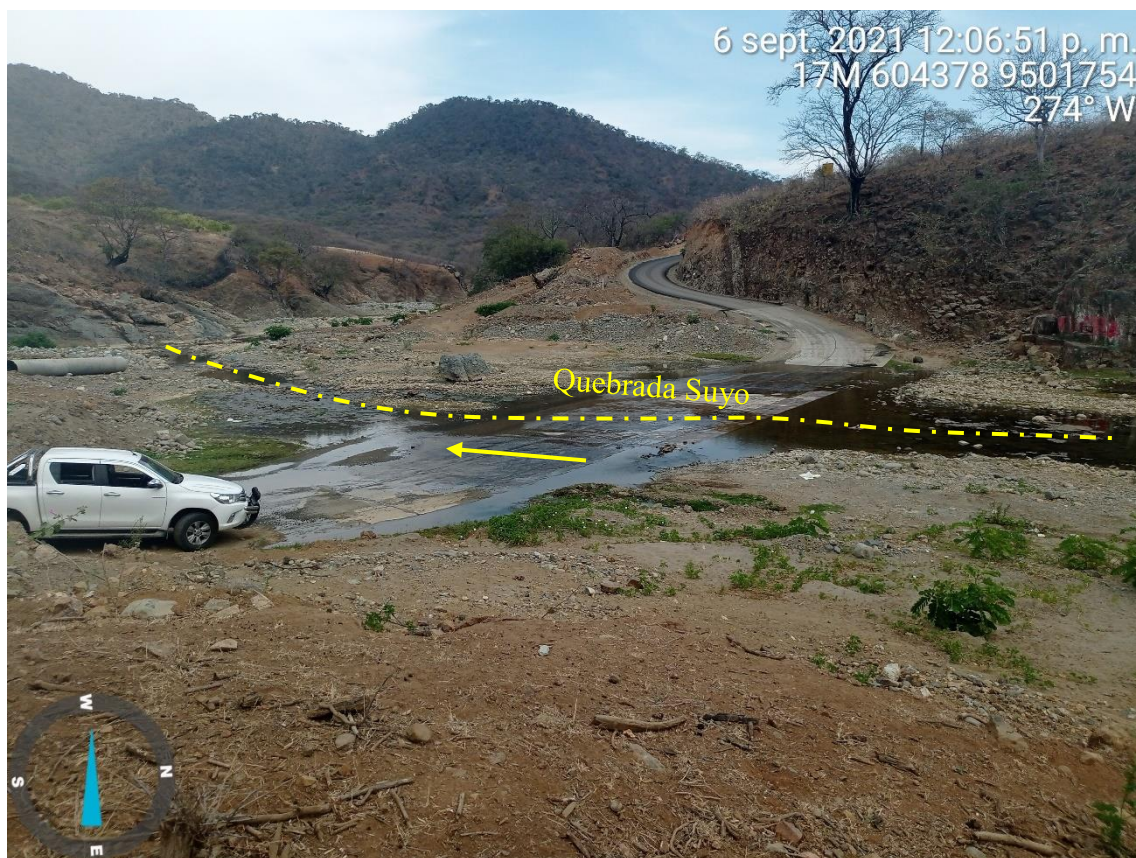
En las inmediaciones de la vía asphaltada que une los sectores Puente Quiroz y La Monja, específicamente a 2.3 km al norte del Puente Quiroz se encuentra la quebrada Suyo, que en épocas de precipitaciones pluviales incrementa su caudal y genera inundaciones impidiendo la accesibilidad hacia los poblados La Monja y Revolcaderos (Figuras 8 y 9). Para mayor información ver Plano P-03 que se adjunta al presente informe.

*Figura 8.- Quebrada Suyo en las inmediaciones de la vía Puente Quiroz – La Monja. Debido a la presencia continua de agua durante todo el año, dificulta el acceso.*

- En las inmediaciones de la vía Puente Quiroz – La Monja se ubica la quebrada Suyo que en épocas de precipitaciones incrementa su caudal y afecta un tramo de 60 m de longitud de la vía de acceso, dificultando la accesibilidad.

- En las inmediaciones de la quebrada Suyo e intercepción con la vía Puente Quiroz – La Monja, evaluar la posibilidad de elevar la vía e implementar sistemas de drenaje a través de pontones.

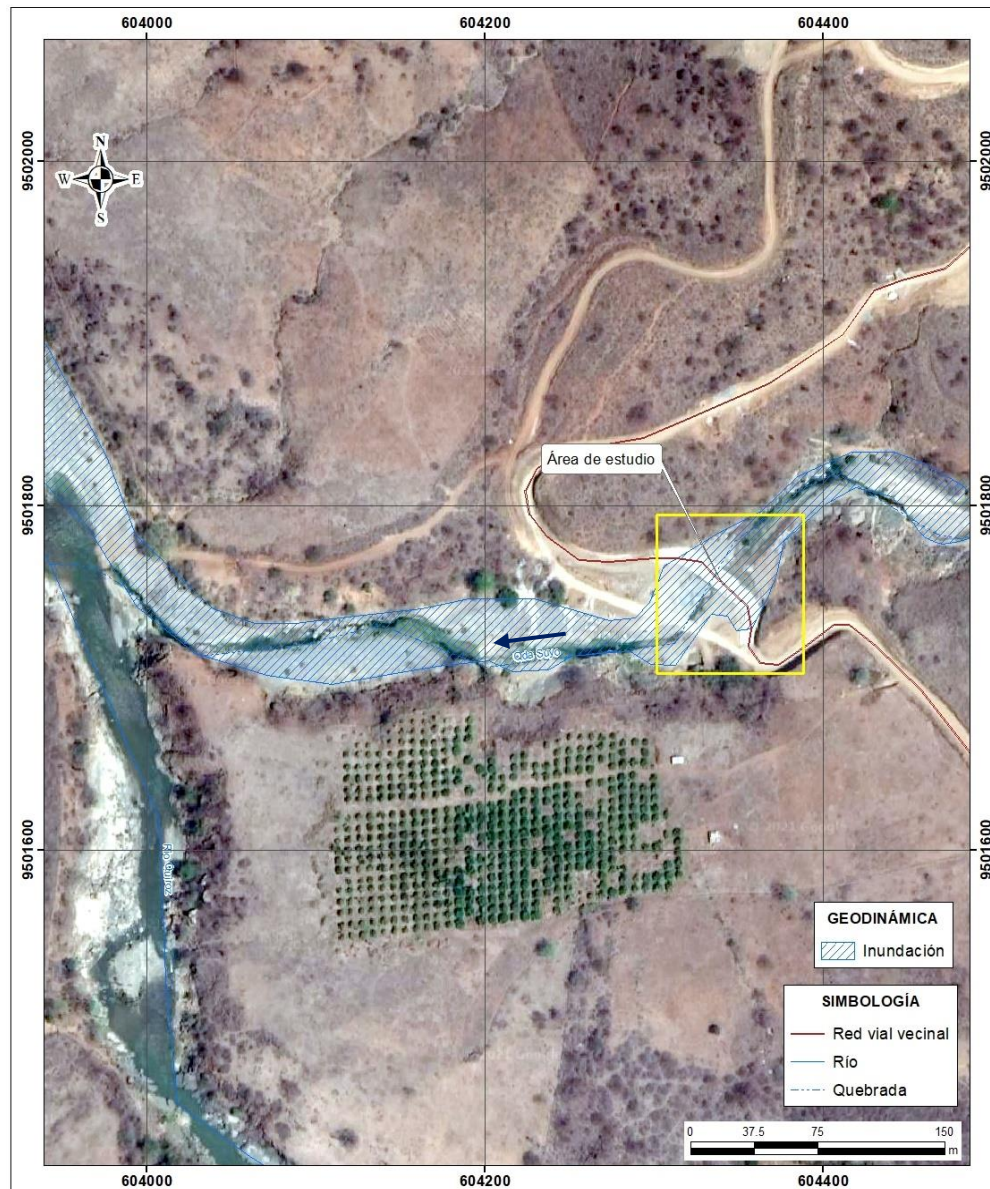
*Figura 9.- Inundación de la vía Puente Quiroz – La Monja por desborde de la quebrada Suyo. Durante las épocas de precipitaciones impide la accesibilidad*

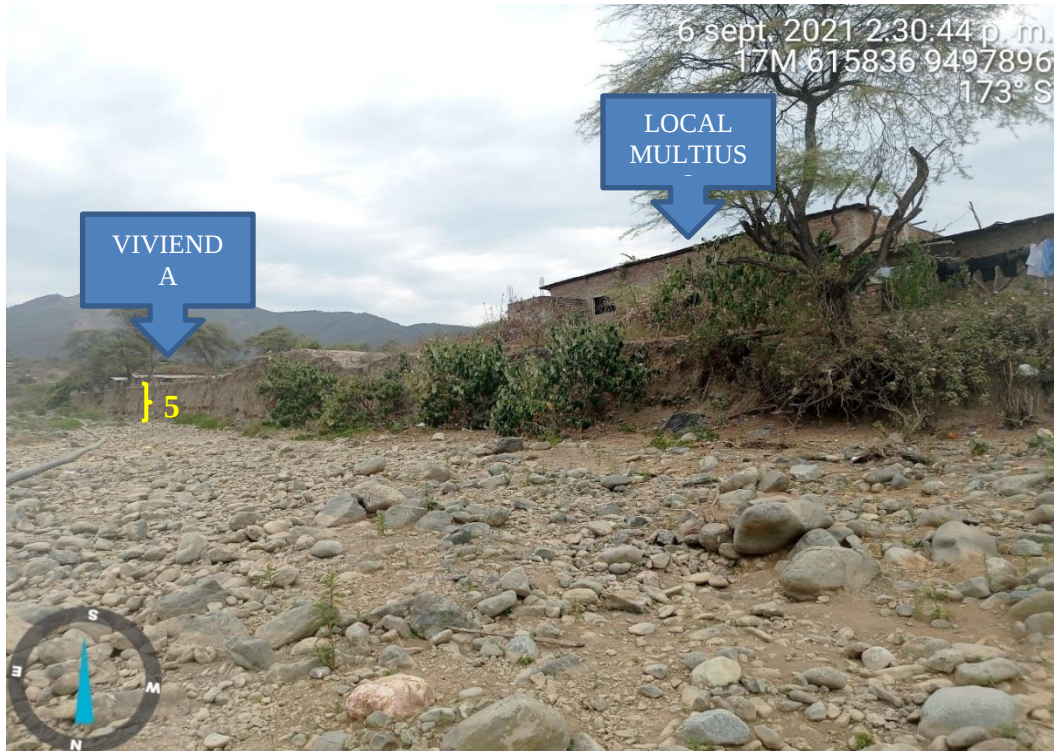
**Erosión fluvial:** En las inmediaciones de los poblados Tamarindo y Santa Rosa, la quebrada Suyo presenta un meandro (curva del cauce del río) debido a la pendiente del terreno y la ocurrencia de las precipitaciones pluviales intensas. Estos procesos generan erosión fluvial (socavamiento de los suelos) en el margen izquierdo de la quebrada, a lo largo de un tramo de 500 m. Este escenario afectaría a dos viviendas, un local multiuso (salón comunal) y a la Institución Educativa I. E. N° 586 Santa Rosa, que por el momento se encuentra protegida con un gavión de 70 m de longitud, ver Figuras 10 y 11.

*Figura 10.- Erosión fluvial en la terraza aluvial que se ubica en el margen izquierdo de la quebrada Suyo. Terraza conformada por materiales limo-arcillosos que tienen un desnivel topográfico de 5m respecto al cauce de la quebrada*

- El poblado Santa Rosa se encuentra afectado por erosión fluvial en un tramo de 500 m de longitud del margen izquierdo de la quebrada Suyo.
- En el poblado Sarayuyo, debido al incremento del caudal en la quebrada Suyo, se produce la erosión del margen derecho que luego desestabiliza el pie de la ladera para ocurrir derrumbes que afectan un tramo de 100 m de un canal de irrigación.

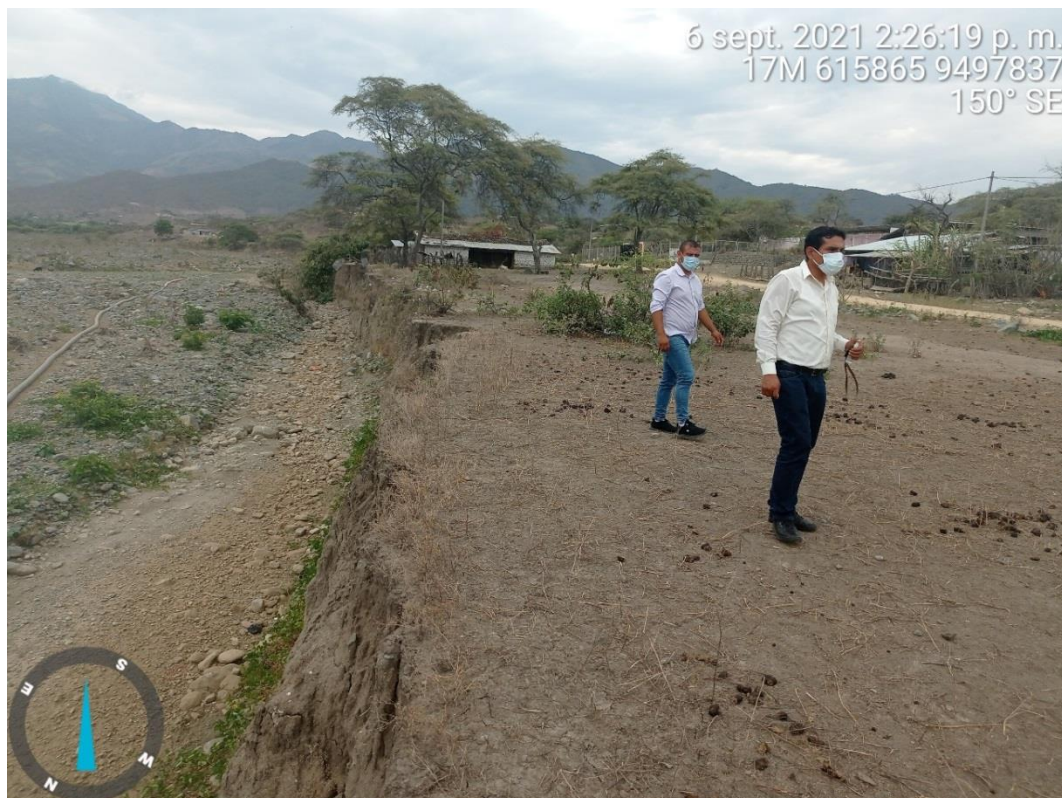
*Figura 11.- Vista de vivienda cercana a talud que se viene erosionado por el cauce de la quebrada Suyo*

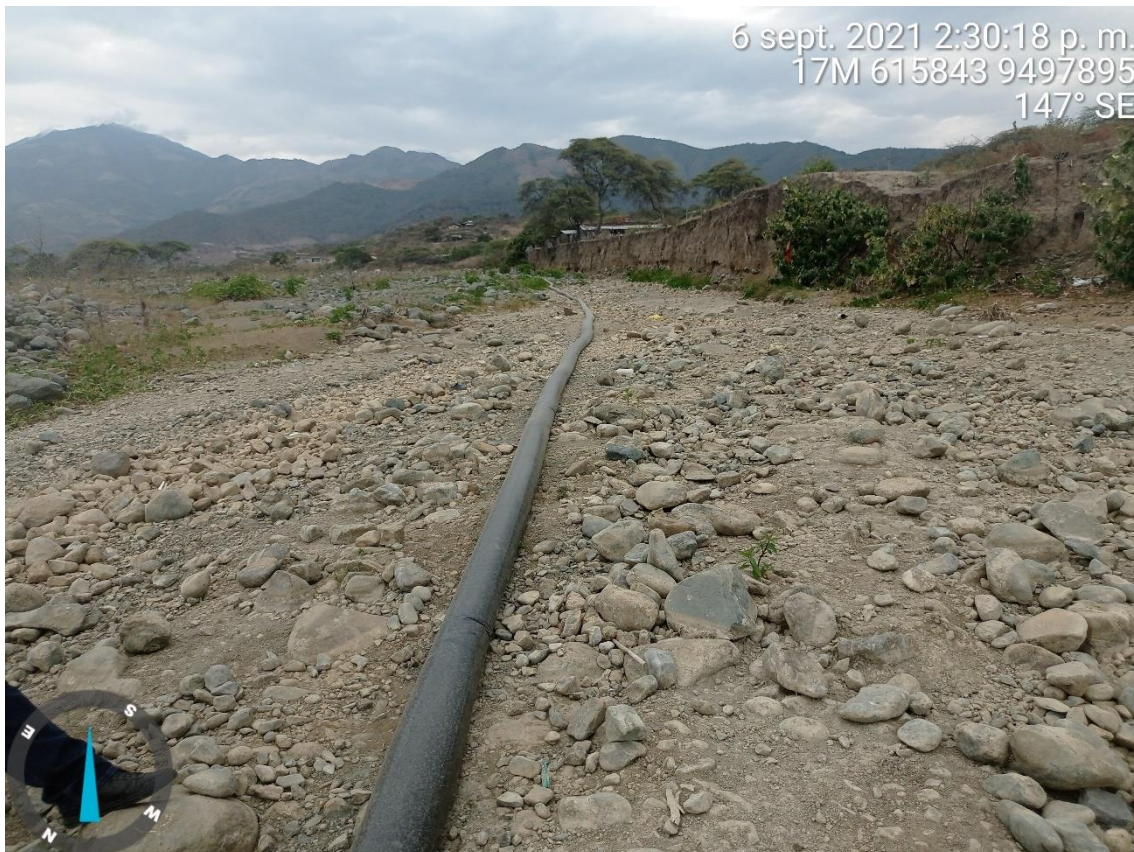
**Flujo de detritos:** La quebrada Suyo en épocas de precipitación se activa y los materiales erosionados en la parte alta y media de la cuenca hidrográfica son transportados aguas abajo. Estos flujos son heterogéneos y conformados por gravas, arenas y bloques de rocas, que en conjunto colmatan el cauce de la quebrada y contribuyen en movilizar los flujos hacia los márgenes y así, generar la erosión fluvial (Figuras 12 y 13). Ver también Plano P-04.

*Figura 12.- Materiales heterogéneos depositados a lo largo de la quebrada Suyo. Estos fueron depositados por flujos de detritos desplazados a lo largo del cauce de la quebrada*

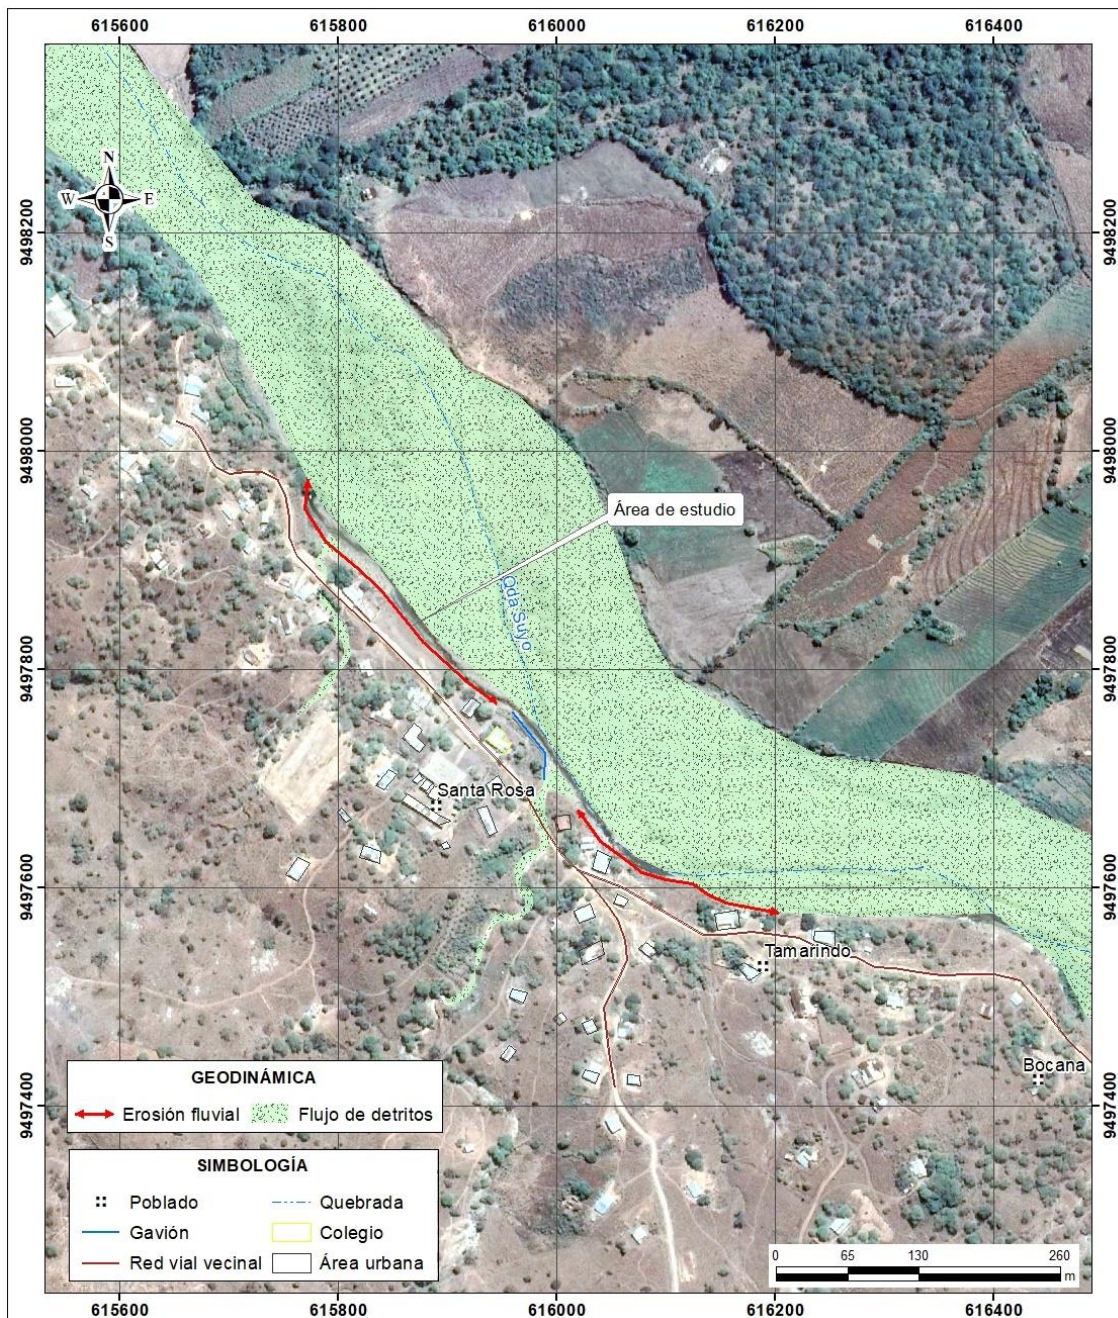
Figura 13.- Eventos geodinámicos identificados en las inmediaciones de Santa Rosa

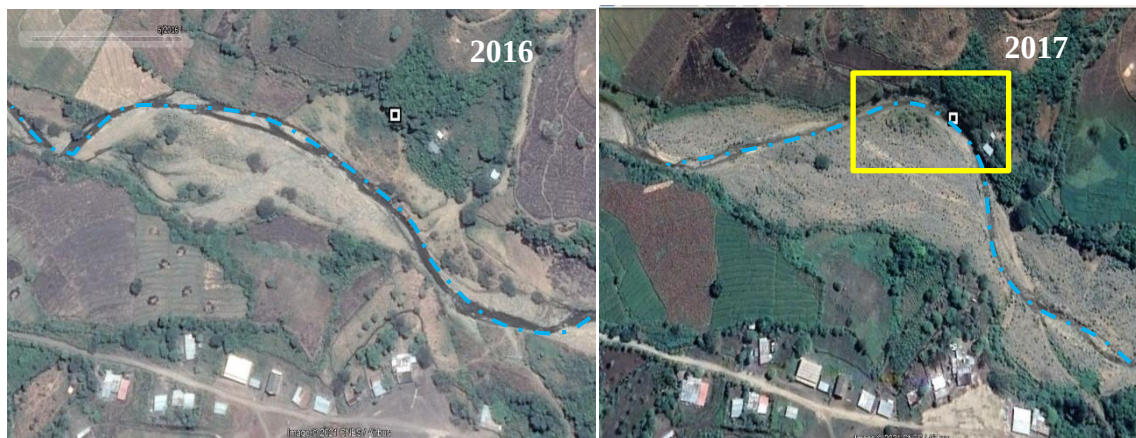
**Erosión fluvial:** Debido al incremento del caudal en la quebrada Suyo, en su margen derecha se generan eventos de erosión fluvial que producen derrumbes. En esta zona existe una ladera con un desnivel topográfico de 7 metros, que al ser erosionado afectaría un tramo de 100 m del canal de irrigación de 7 km de longitud. Según testimonio de un dirigente, el canal irriga 300 hectáreas de cultivo de maíz y arroz.

**Figura 14.-** Meandro aparentemente formado durante el año 2017 en el margen derecho de la quebrada Suyo. En este lugar se desarrolla procesos de erosión fluvial (rectángulo amarillo), principalmente en la ladera ubicada en la parte baja de canal de irrigación.

Según información histórica, durante el año 2016 el cauce del río se encontraba en la parte central y es posible que durante el año 2017 se formara el meandro y empezaron las erosiones fluviales hacia el margen derecho de la quebrada. Asimismo, de acuerdo con el cartografiado de campo, es necesario encauzar la quebrada Suyo a través de defensas ribereñas (diques de encauzamiento) en su antiguo cauce y así, disminuir los procesos erosivos en el margen derecho de la quebrada y la afectación del canal de irrigación (Figura 16).

- En las inmediaciones del sector Sarayuyo encauzar la quebrada Suyo e implementar un dique de 120 m de longitud que permita dirigir el cauce del agua hacia el margen izquierdo. Asimismo, implementar un muro de contención en la parte baja del canal de irrigación.

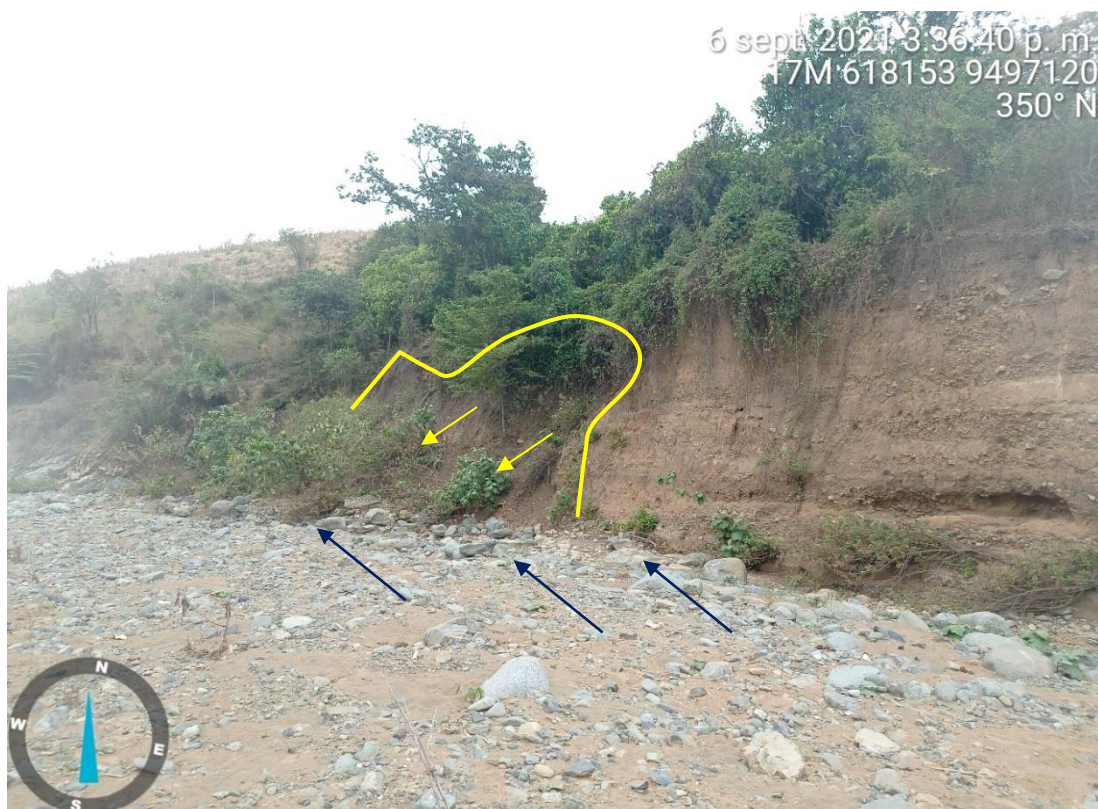
**Figura 15.-** Derrumbe (línea amarilla) en ladera debido a erosión fluvial (flechas azules) al pie de la ladera del margen derecho de la quebrada Suyo. El derrumbe afectó un tramo de 100 m del canal de irrigación situado en la parte alta de la ladera.

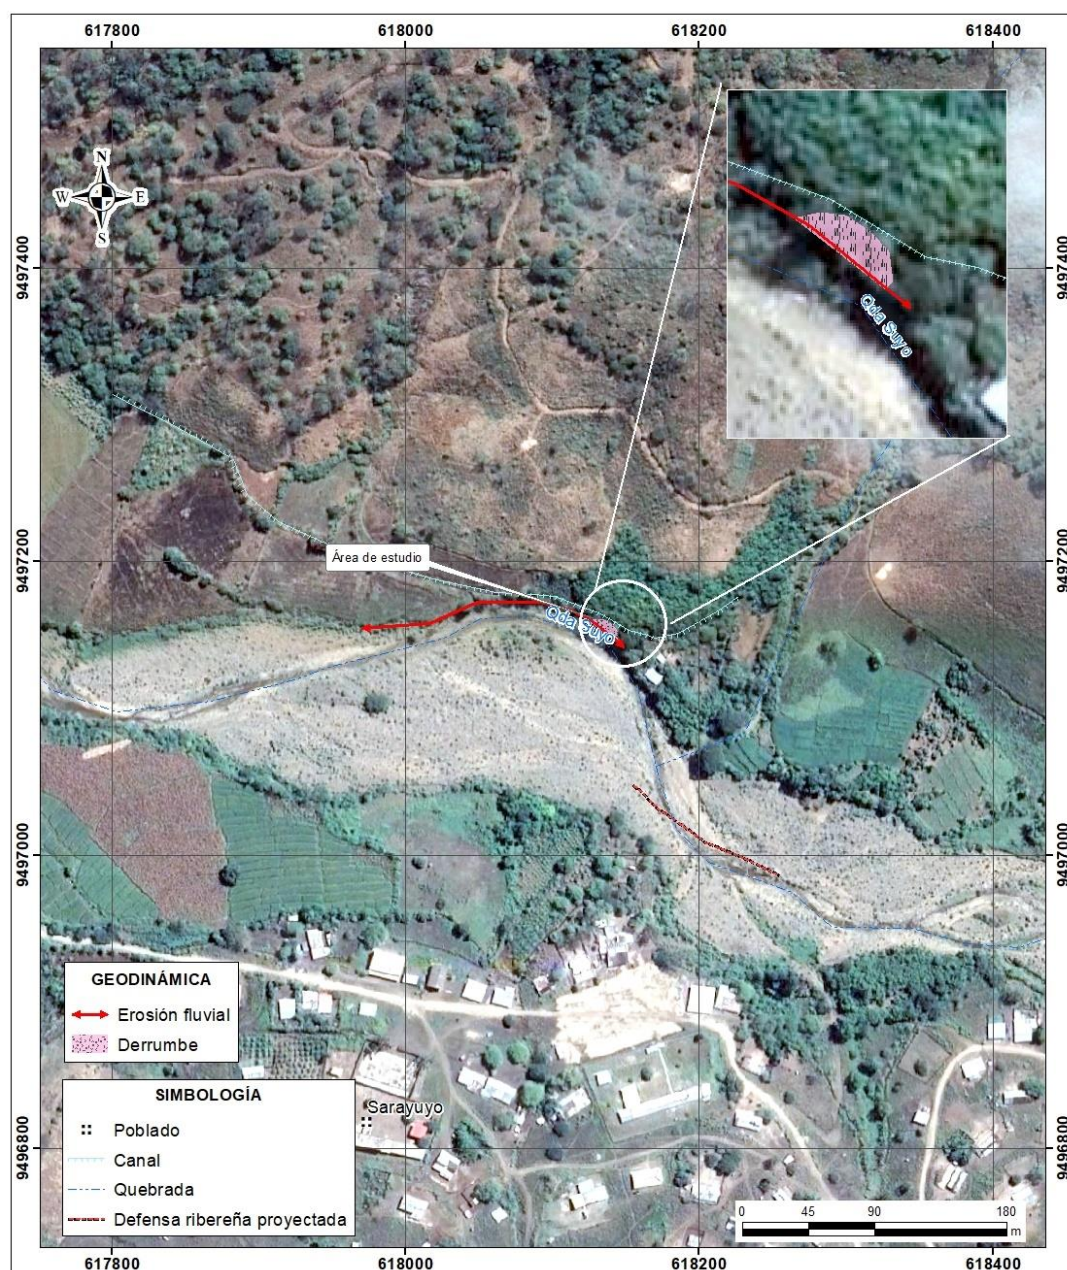
*Figura 16.- Eventos geodinámicos en las inmediaciones del poblado Sarayuyo*

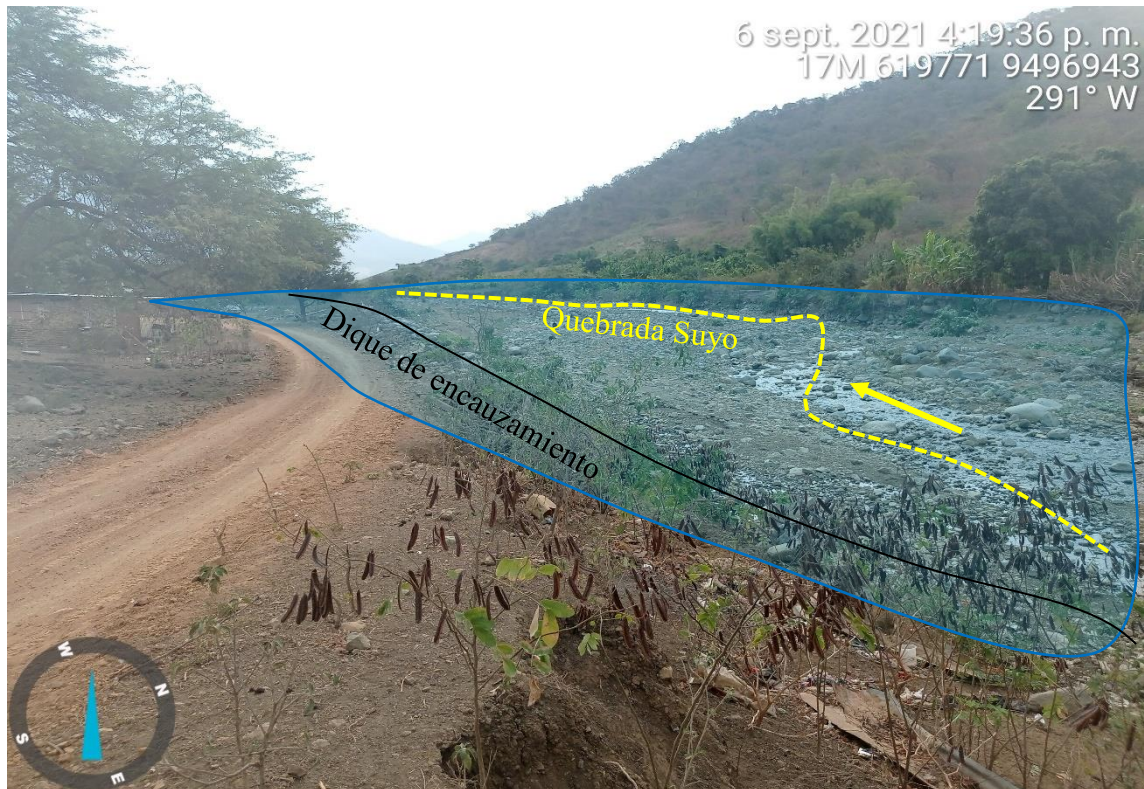
**Inundación fluvial:** En la margen derecha de la quebrada Suyo se ha identificado que la terraza fluvio - aluvial sobre la cual se asienta la zona urbana del poblado Zapallal, tiene pendiente baja y presenta susceptibilidad a la ocurrencia de inundaciones fluviales. Este escenario se presentó durante las precipitaciones pluviales del año 2017 y que originaron el colapso de una vivienda contigua a la quebrada. Posterior a estas inundaciones, los pobladores han conformado un dique de materiales arrastrados por la quebrada como defensa ribereña; sin embargo, dicha estructura presenta 0.70 m de altura y se desconoce su funcionamiento frente a otro periodo de precipitaciones intensas, ver Figuras 17, 18 y 19. Para mayor información, ver Plano P-06 que se adjunta al presente informe.

**Figura 17.- Zona inundable (polígono celeste) por desborde de las aguas de la quebrada Suyo en las inmediaciones del poblado Zapallal**

- El poblado de Zapallal se ubica sobre una planicie contigua a la quebrada Suyo, constituye una zona con susceptibilidad a inundaciones, aunque los pobladores han conformado un dique precario de 0.70 m de altura.

- En el poblado Zapallal se sugiere descolmatar la quebrada Suyo y construir defensas ribereñas con longitud de 300 m en su margen izquierdo donde se ha conformado un dique precario de 0.70 m de altura.

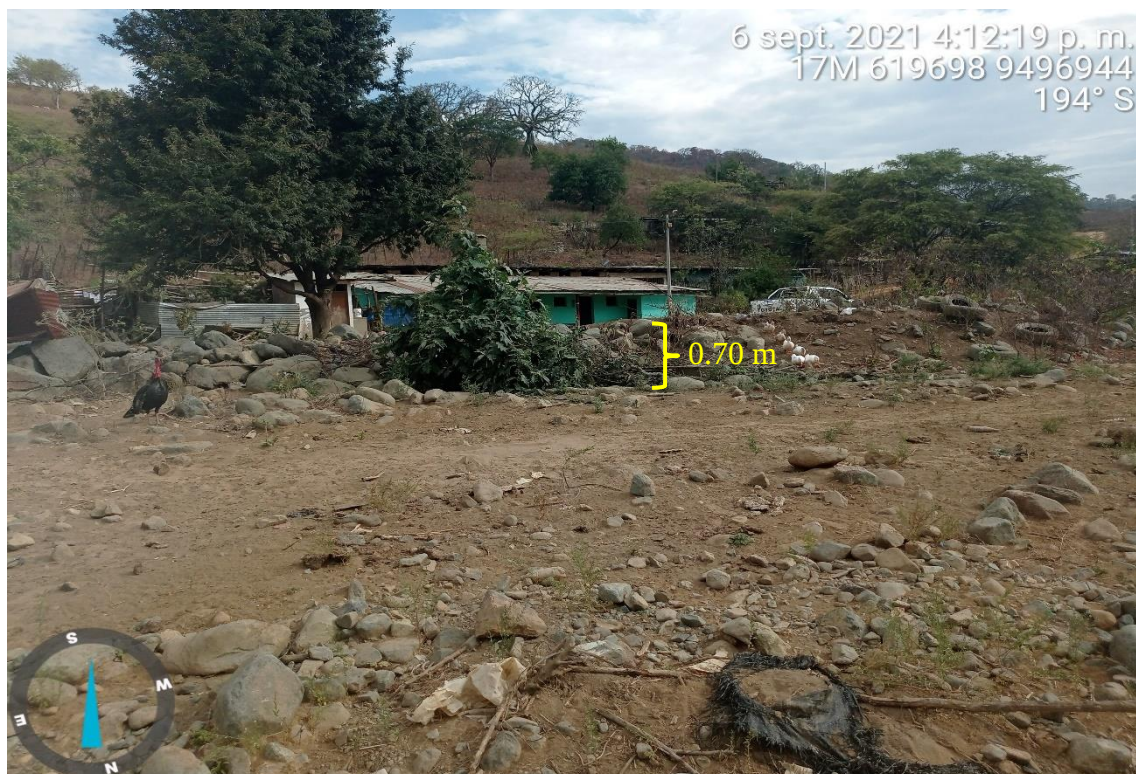
**Figura 18.- Dique de encauzamiento de 0.70 m de altura que ante el incremento del caudal de la quebrada podría ser afectado y generar inundaciones en la zona urbana**

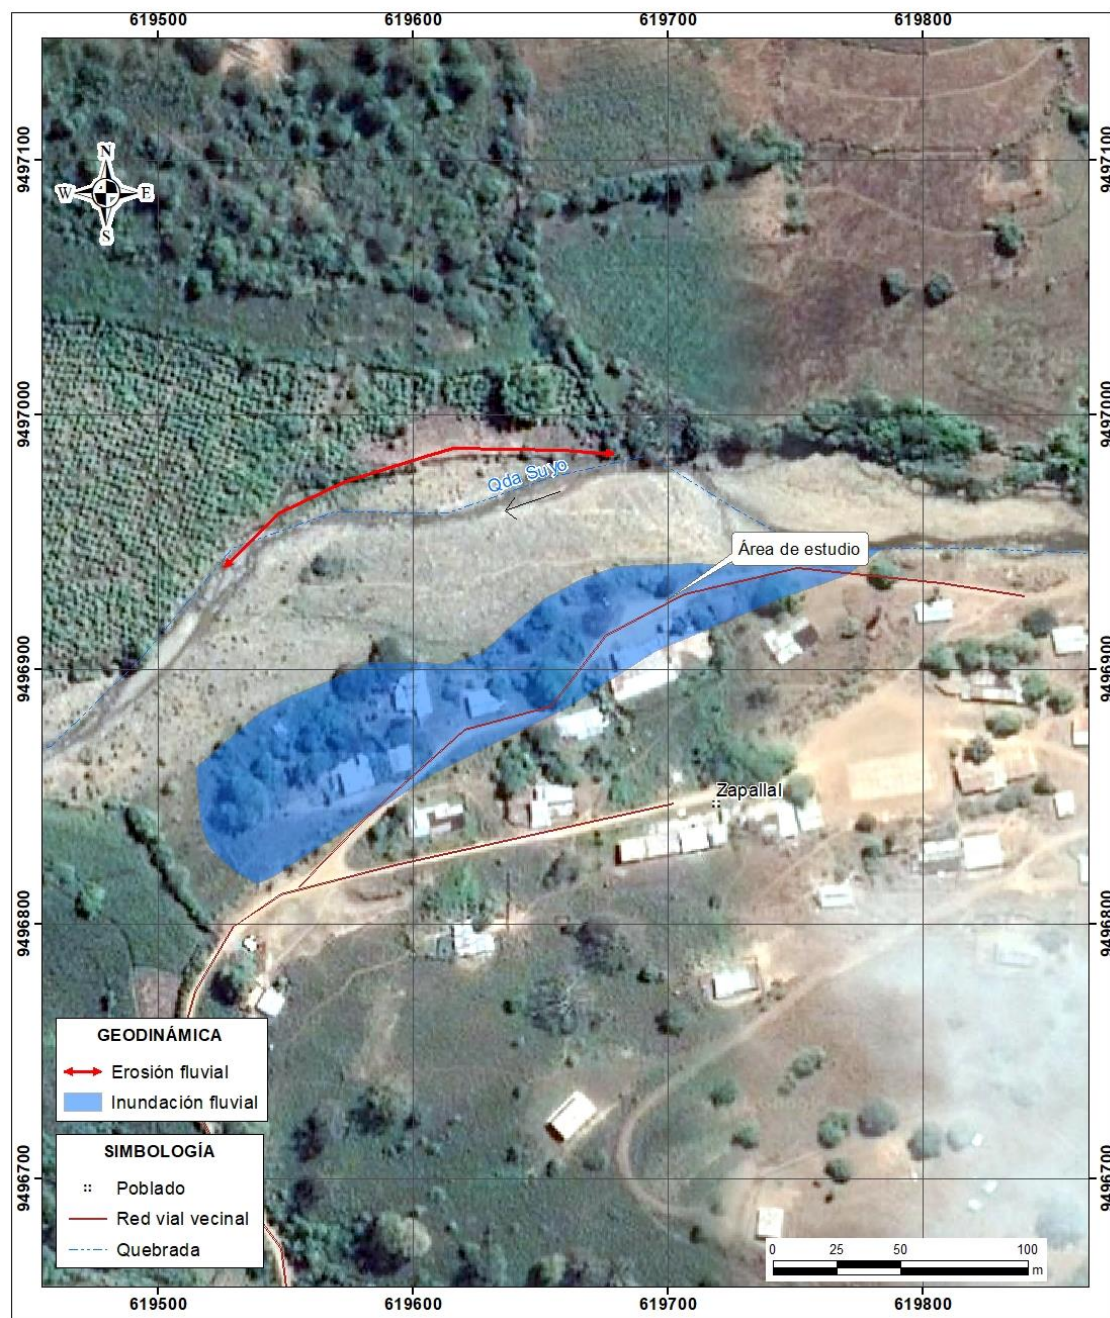
Figura 19.- Eventos geodinámicos en el poblado Zapallal

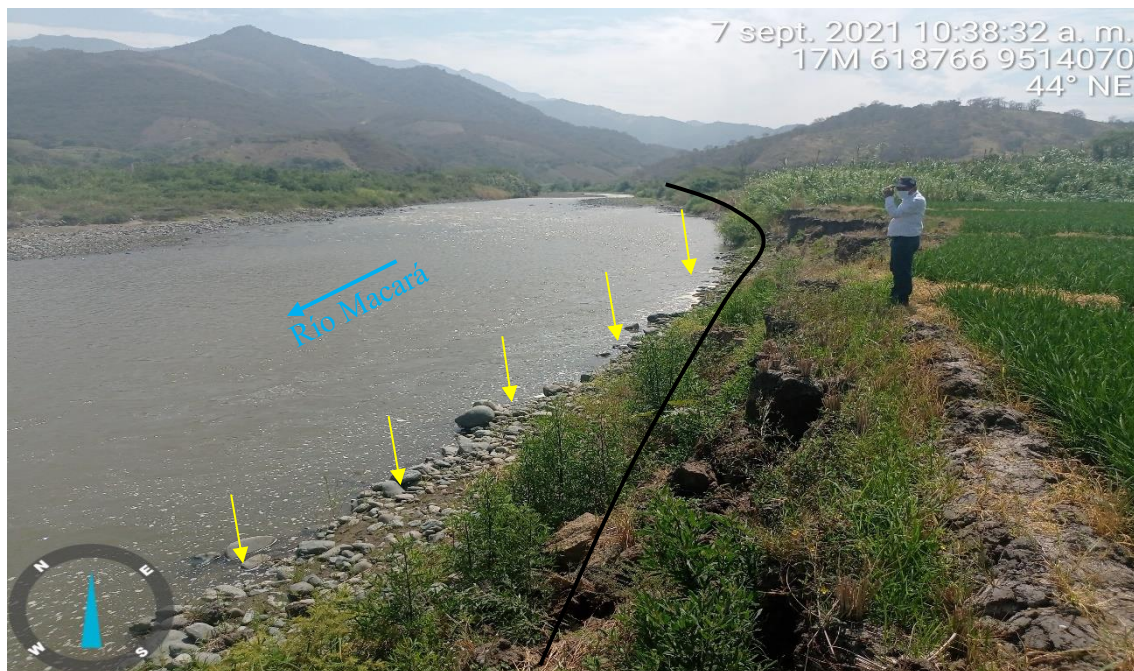
La erosión fluvial en el sector A afecta un tramo de 1.5 km del río Macará y genera efectos sobre zonas agrícola destinadas al cultivo de arroz, Figura 20; mientras que, la erosión fluvial en el sector B comprende un tramo de 1 km de longitud y afecta áreas agrícolas, aunque su ocurrencia es influenciada por un dique conformado en el

*Figura 20: Erosión fluvial en el sector A del poblado La Tina, entre los elementos expuestos se ha reconocido áreas agrícolas*

- En las zonas A y B (Plano P-07) del sector La Tina se debe encauzar el agua hacia la parte central del río y conformar defensas ribereñas en el margen izquierdo a fin de evitar erosión e inundación fluvial que afecten áreas agrícolas. En la zona B se ha reconocido un dique conformado que contribuye en que el flujo de agua sigue su curso hacia el margen izquierdo.

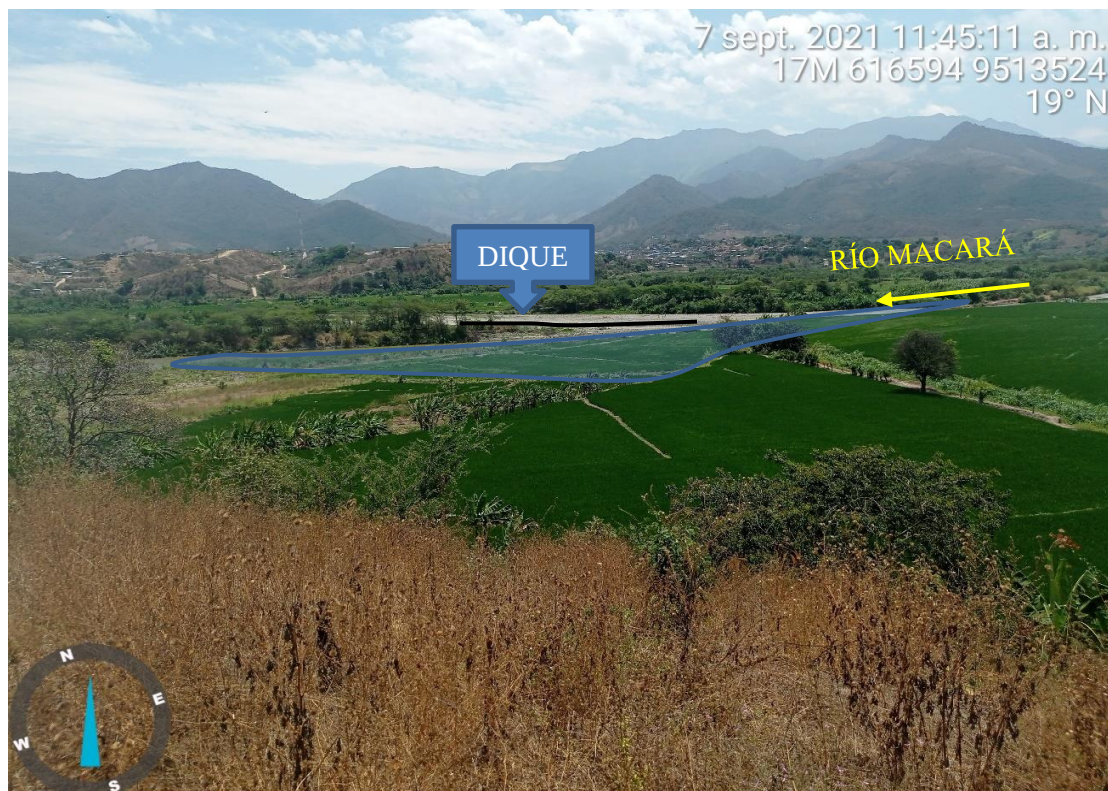
cauce del río que direcciona el agua hacia la zona agrícola, ver Figuras 21, 22 y 23.

*Figura 21: Erosión fluvial en el sector B del poblado La Tina,. El dique artesanal en el cauce del río condiciona el flujo del agua hacia el margen izquierdo y constituye área susceptible a inundación (polígono celeste)*

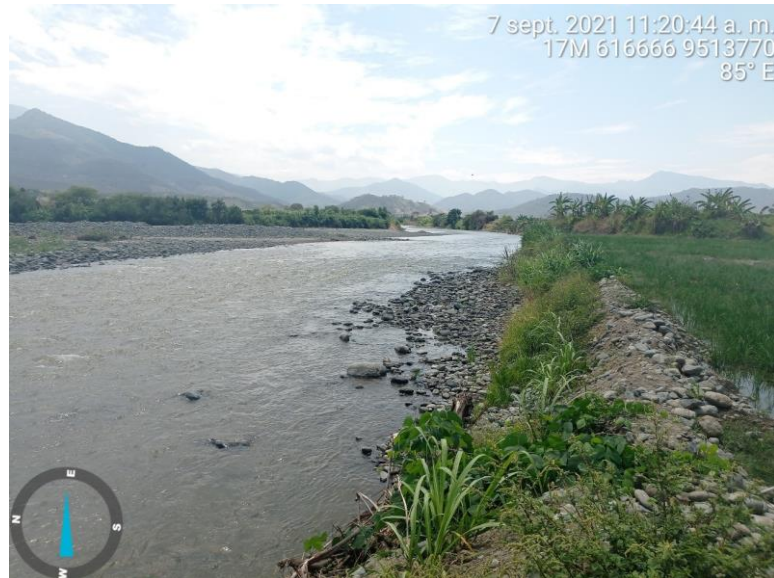
*Figura 22: Erosión fluvial en el sector B del poblado La Tina*

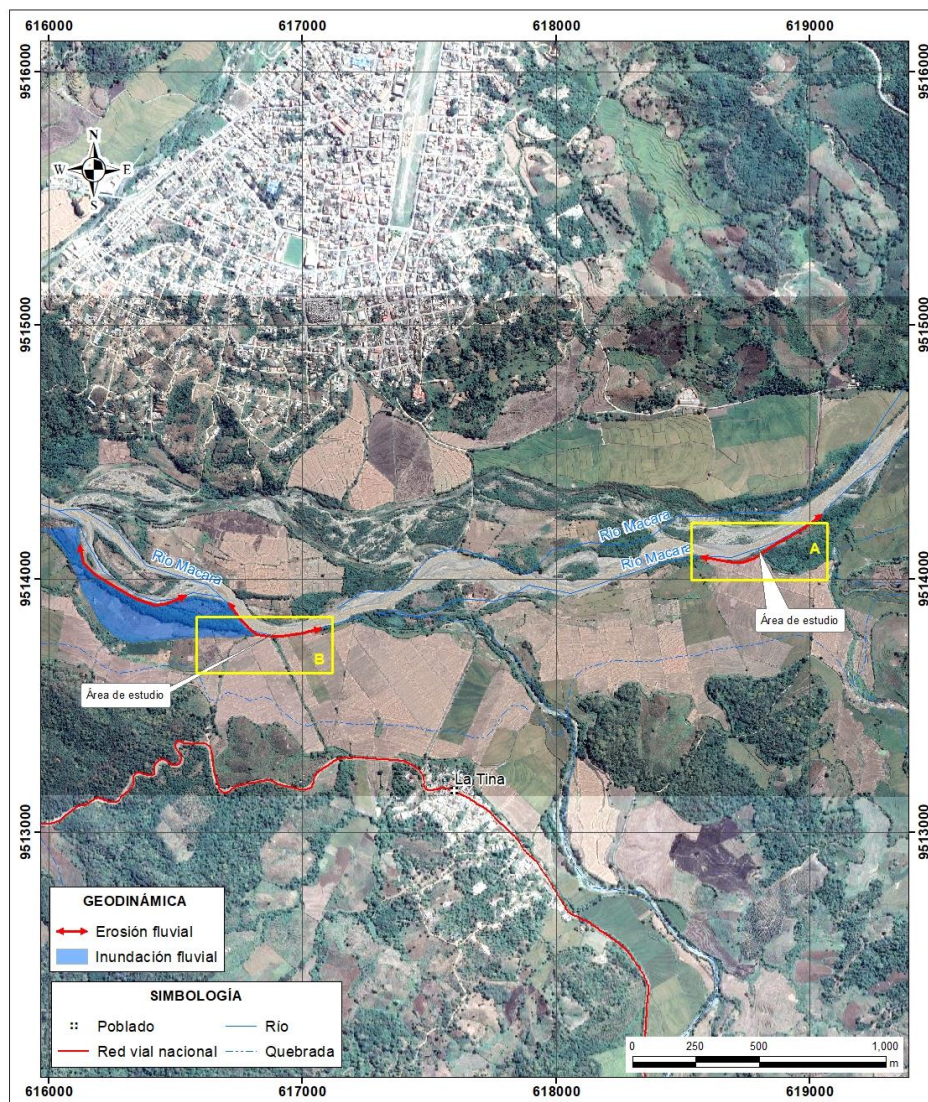
**Erosión fluvial:** En la margen izquierda del río Macará o Calvas se generan eventos de erosión fluvial que afectan áreas agrícolas, como las identificadas a 1.5 km al noreste del poblado La Tinca (sector A) y otra a 1 km en dirección noroeste (sector B), ver el Plano P-0 7 que se adjunta la presente informe.

*Figura 23: Eventos geodinámicos en el sector La Tina*

- En el poblado La Tina se ha identificado procesos de erosión e inundación fluvial en ambos márgenes del río que afectan áreas agrícolas.
