QHAPAQ
NAM
PERÚ
servicio
nacional

**El Centro Administrativo - Ceremonial Inca
de Huánuco Pampa**
Investigaciones Arqueológicas e Históricas

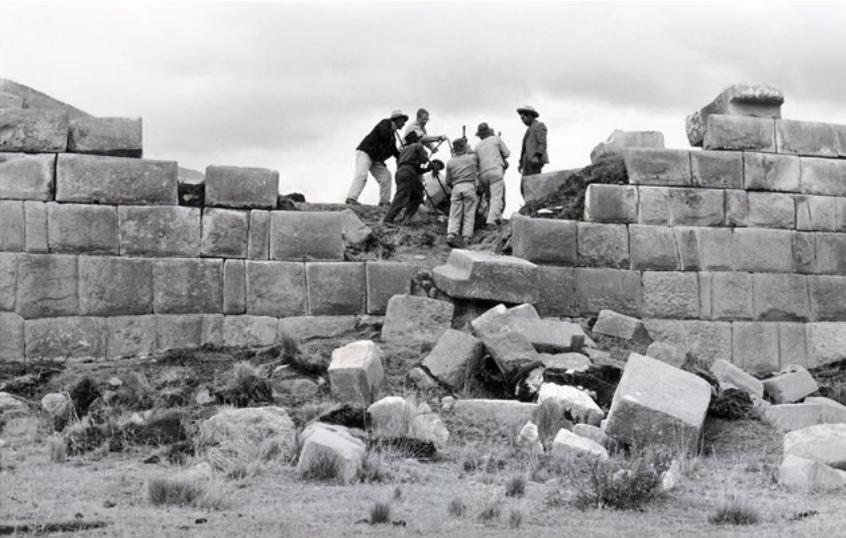
Restauración del muro oeste del ushnu de Huánuco Pampa.
(Tomado de Murra y Hadden, 1966)

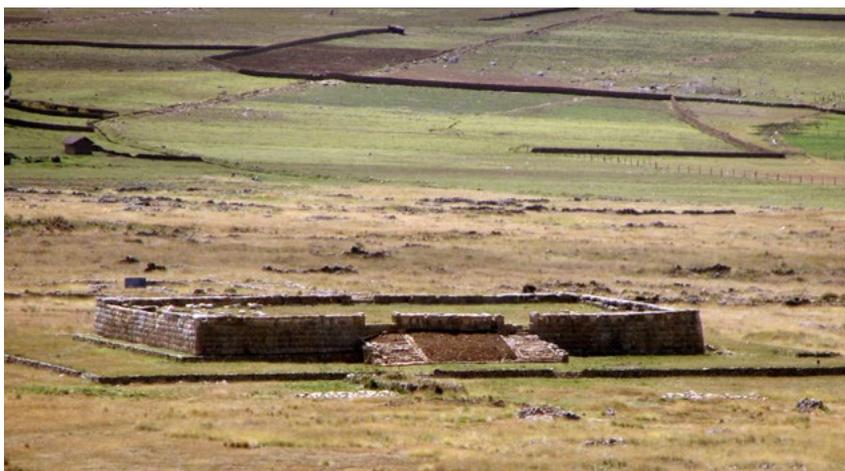
El ushnu de Huánuco Pampa. (Foto: Ordóñez, 2008)

Plataforma ceremonial cuya principal función fue la de servir de escenario para rituales de libación; era asimismo el lugar donde se depositaban las ofrendas destinadas a las deidades andinas, principalmente al Sol. Esta estructura presenta una planta rectangular de 48.5 metros de largo por 32 metros de ancho construida con piedras labradas de estilo Inca Imperial. Se encuentra conformada por dos grandes plataformas y dos escalinatas que constituyen el acceso principal, presentando en las jambas de los vanos esculturas con representaciones de felinos entrelazados por la cola. En el nivel superior, las excavaciones arqueológicas realizadas el año 2007 permitieron descubrir el pozo central donde se depositaban las ofrendas.

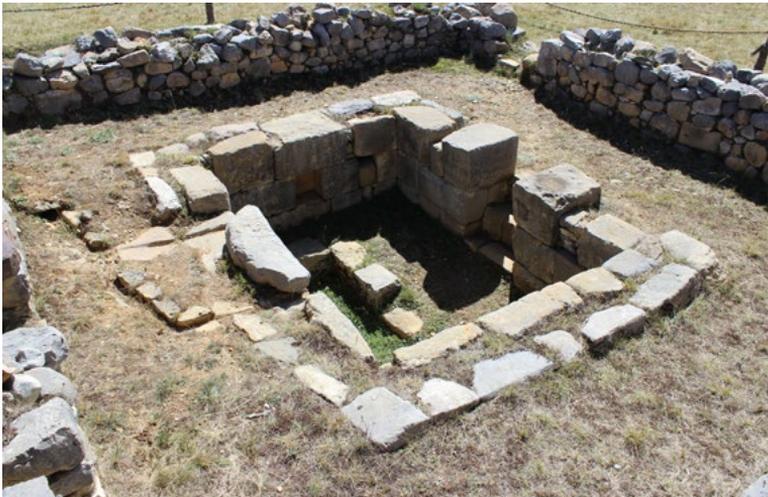
La Fuente Inca de Huánuco Pampa. (Foto: Ordóñez, 2007)

Estructura arquitectónica de planta rectangular (4.60 metros de largo, 3.57 metros de ancho y 1.34 metros de profundidad) en la que se habrían realizado actividades ceremoniales vinculadas al agua y posiblemente al culto lunar. Las construcciones presentan muros dobles de piedra labrada de estilo Inca Imperial con un ancho promedio de 70 centímetros; cuenta además con dos nichos de vano trapezoidal, dos canaletas que permiten el ingreso del agua y un canal inferior que sirve como drenaje.

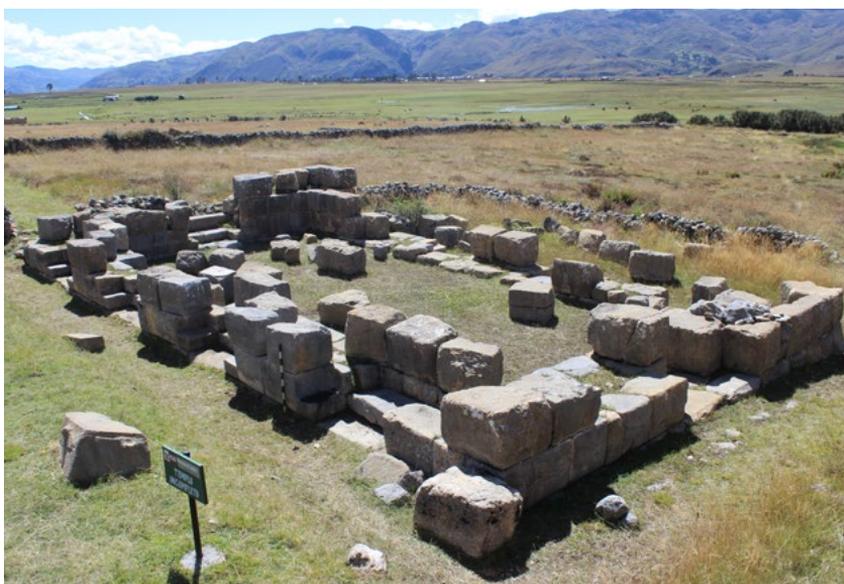
El Templo Incompleto. (Foto: Ordóñez, 2007)

Esta estructura alcanza 16.22 metros de largo, 9.45 metros de ancho y 2.30 metros de altura, sus muros están elaborados con piedras labradas de gran tamaño que solo se ven interrumpidas por la presencia de un vano de acceso de doble jamba ubicado en la parte central del muro sur. Cabe resaltar la presencia de protuberancias en la superficie de varias piedras que habrían sido utilizadas para maniobrarlas durante el proceso constructivo con la finalidad de lograr un perfecto posicionamiento y ajuste entre juntas.

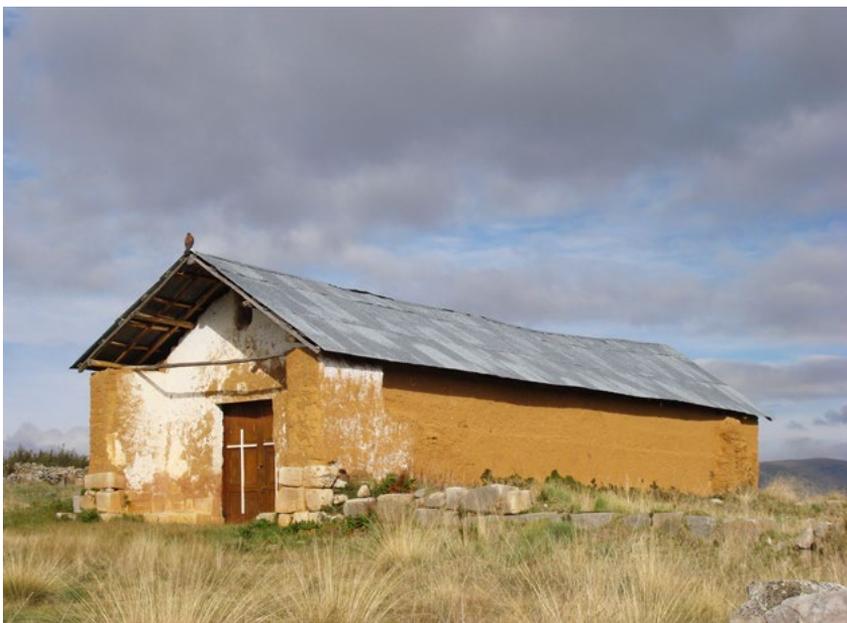
La Capilla Colonial Virgen Purísima.

La capilla presenta una planta rectangular de aproximadamente 18.37 por 6.36 metros. Para su edificación, sobre todo en la cimentación, se habrían empleado piedras provenientes de las estructuras incas de los sectores aledaños; al ser talladas, las piedras permitieron nivelar la superficie de apoyo de los muros de adobe y facilitaron la construcción de la capilla. Hacia el extremo este, existe evidencia de las bases de una habitación aledaña, que correspondería a la antigua sacristía colapsada después de la década del 60.

Para la coloración de los muros en fachada se aplicó, hace algunos años, pintura látex lavable de color blanco y al interior celeste con zócalo en color ocre. Según la información proporcionada por los comuneros, hacia el muro testero al nivel del altar, existían evidencias de pintura mural que habrían sido cubiertas por diversas capas de color. Asimismo, en los planos del proyecto presentado por el Centro de Investigación y Restauración de Bienes Monumentales del Instituto Nacional de Cultura (hoy Ministerio de Cultura), en el año 1977, se puede leer una indicación de la existencia de pintura realizada con la técnica al temple (Ordóñez 2014a).

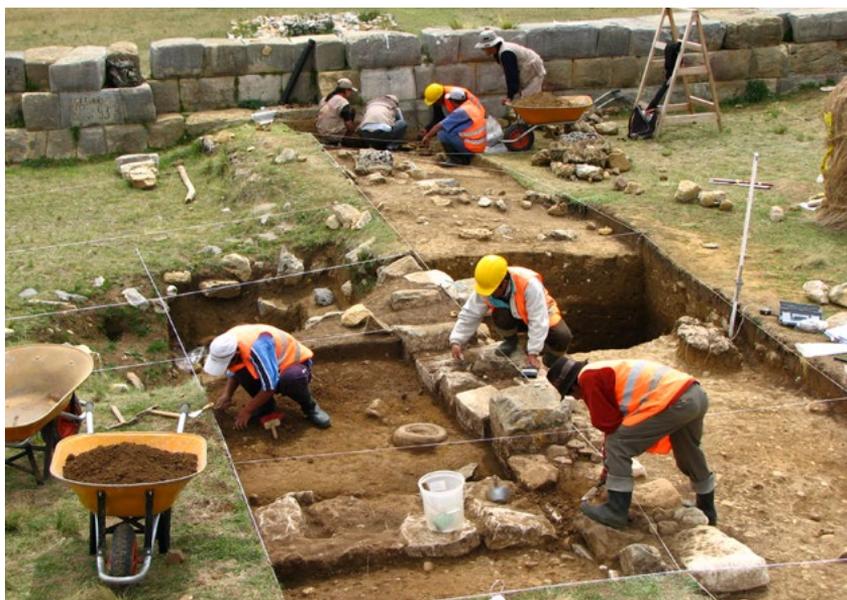
Excavaciones arqueológicas en el ushnu. (Foto: Ordóñez, 2007)

El primer proyecto de investigación arqueológica se centró en el ushnu, principal atractivo arquitectónico de la zona arqueológica. A través de esta investigación se logró definir su sistema constructivo y se evidenció que el deterioro de sus estructuras se debió a sismos que produjeron el hundimiento de algunos sectores del terreno, además del desgaste superficial de las piedras por las intensas lluvias, heladas y los cambios bruscos de temperatura.

Las excavaciones en área ayudaron a corregir algunas de las interpretaciones de proyectos anteriores en cuanto a nivel estructural y composición arquitectónica. Así, algunos hallazgos como el descubrimiento de un pozo de ofrendas ayudó a confirmar la interpretación de la función principal del edificio: servir como escenario de ceremonias vinculadas a las deidades a través de actividades rituales que involucraban ofrendas líquidas (Pino 2008).

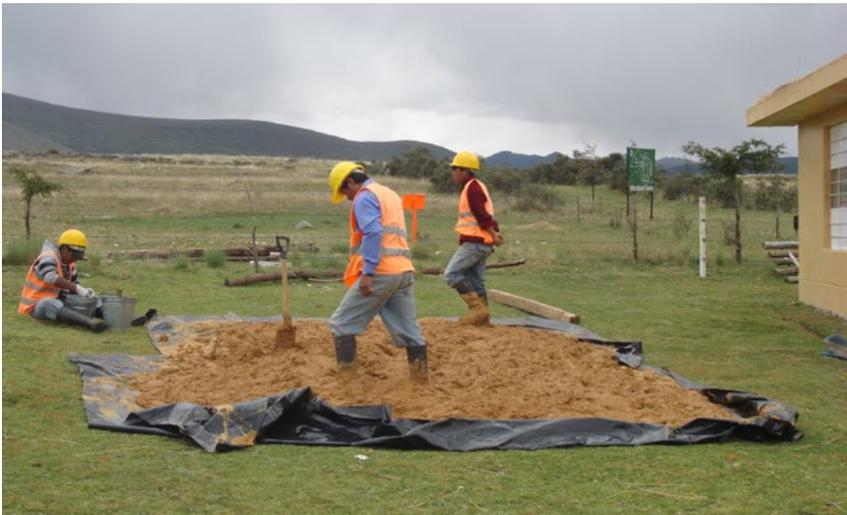
Preparación de nuevo mortero para las intervenciones de conservación de los muros incas. (Foto: Pino, 2008)

Los resultados obtenidos, llevaron a aplicar cal en bajas proporciones como componente orgánico de los morteros expuestos a la intemperie, así como el uso del mucílago de la huallanca que permitía una mayor ligazón de los morteros, obteniéndose finalmente resultados apropiados en las intervenciones. Todo el proceso de intervención quedó registrado en fichas, numerosos planos y registros fotográficos que son la base de todo trabajo de conservación.

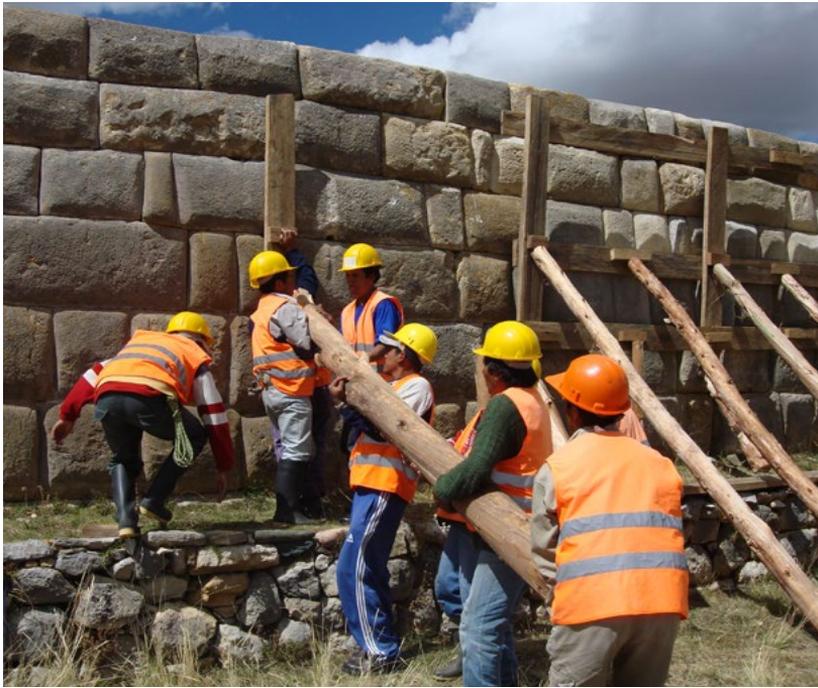
Trabajos de apuntalamiento de muros en riesgo de colapso.

- Los apuntalamientos de emergencia para sostener estructuras en riesgo de colapso. Para cumplir esta labor, es necesario contar con madera de diferentes dimensiones, tanto en rollizos como tablones; gracias a las gestiones y trabajo en conjunto realizado con las autoridades de la Comunidad Campesina de Aguamiro, ha sido posible obtener madera proveniente de los bosques de la comunidad. Estos trabajos se han visto concentrados en el Sector IA, IIA y IIB.
- La instalación de cubiertas provisionales destinadas a proteger las cabeceras de los muros que presentan un mortero muy deteriorado, por lo que en tiempos de lluvia absorben grandes cantidades de humedad, perjudicando su conservación.
