HUANCABAMBA

Evaluación geofísica y geodinámica de
los deslizamientos de tierra que afectan
la seguridad física de la ciudad

Huancabamba: evaluación geofísica y geodinámica de los deslizamientos de tierra que afectan la seguridad física de la ciudad

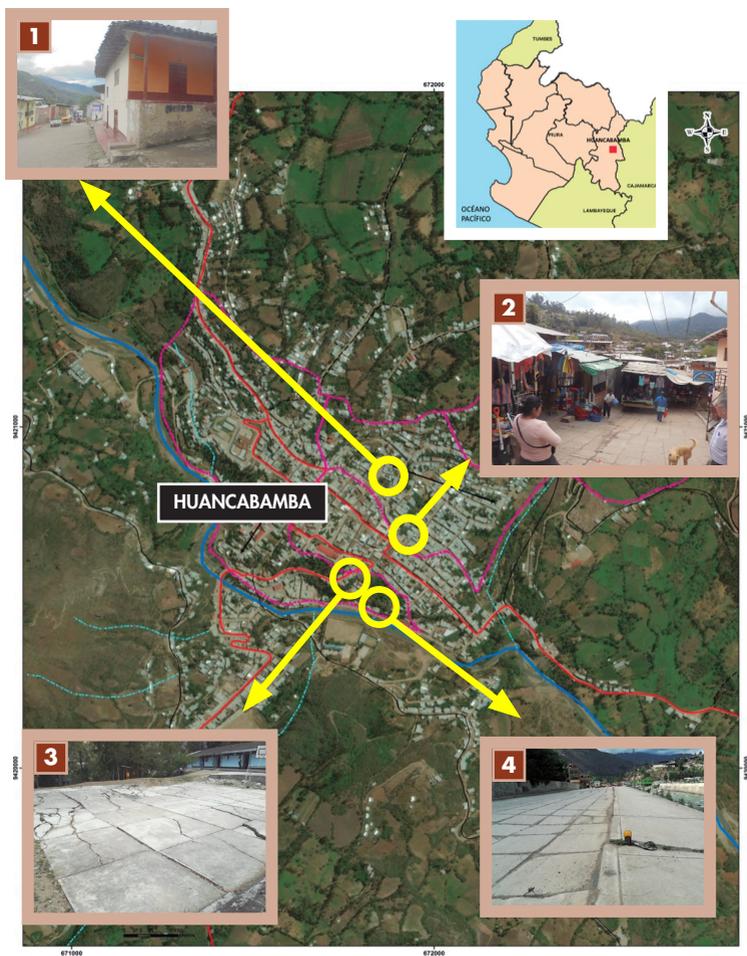
1. Calle Paita intersección con Morropón, desplazamiento del lado izquierdo hacia el este (valle abajo) en aprox. 25 m
2. Mercado de abastos, pasaje Santa Rita, se observan fisuras y desplazamiento de aprox. 5 m hacia el este.
3. IESPP José Eulogio Garrido Espinoza, ubicado en el barrio Chalaco. Se observan fisuras y grietas en la losa deportiva.
4. Barrio Chalaco, Malecón Héroes del Cenepa. Se observan fisuras y desnivel en la acera de 5 cm. Se estima que la dirección del desplazamiento en esta zona es hacia el sur, en dirección del río Huancabamba.

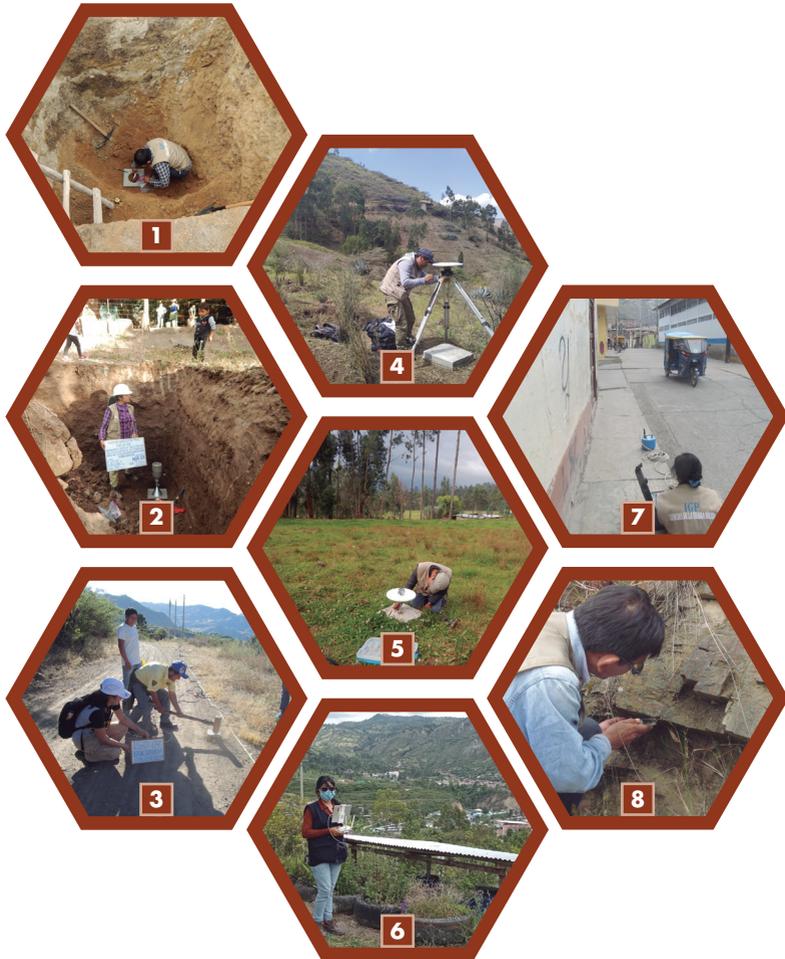
1. Calicata-toma de muestras.
2. Análisis de la densidad del suelo.
3. Refracción sísmica.
4. Instalación de antena GPS.
5. Monitoreo geodésico.
6. Levantamiento aerofotogramétrico con dron.
7. Adquisición de información de ruido sísmico.
8. Mapeo y reconocimiento de estructuras.

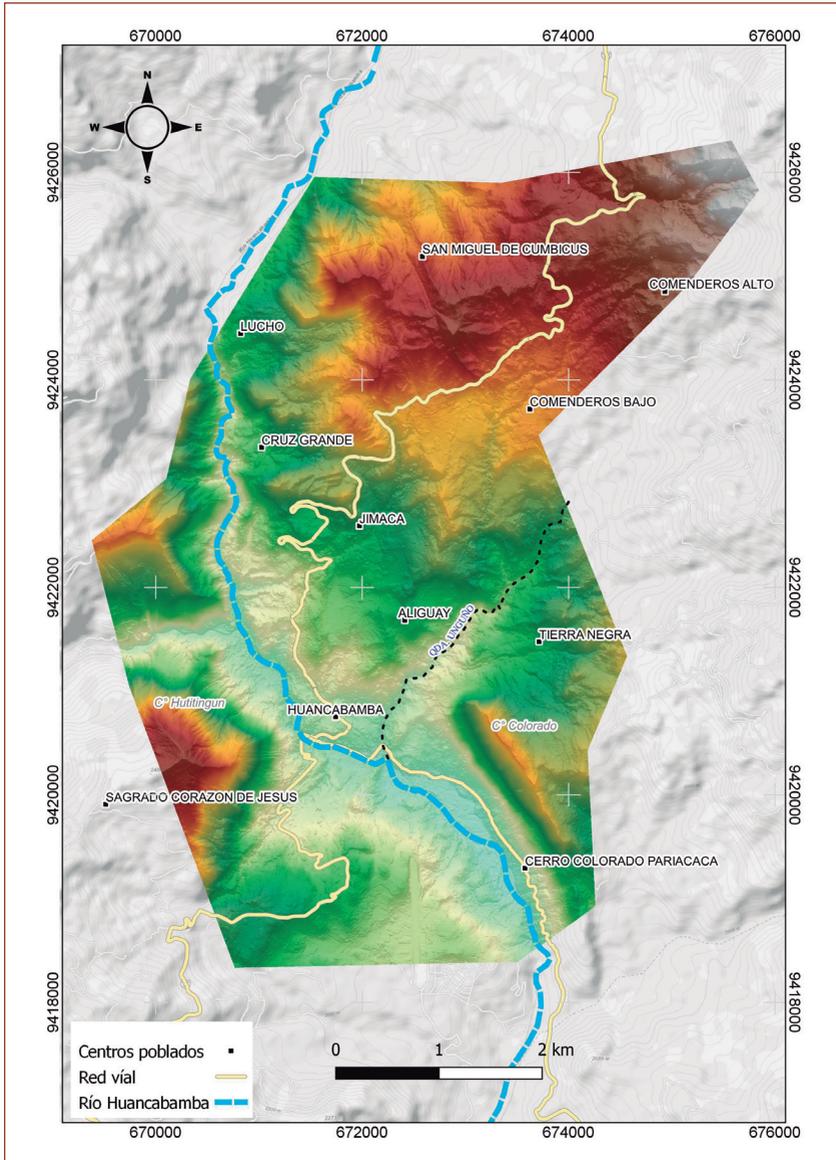
Mapa de modelo digital de superficie

Un MDS representa todos los elementos presentes en la superficie del terreno, tales como: vegetación, edificaciones, infraestructura y el propio terreno.

Se ha obtenido un MDS a escala 1:5000, con una resolución espacial de 25 cm/pixel. Las elevaciones en el área de estudio varían en el rango de 1865 a 2811 m s.n.m.

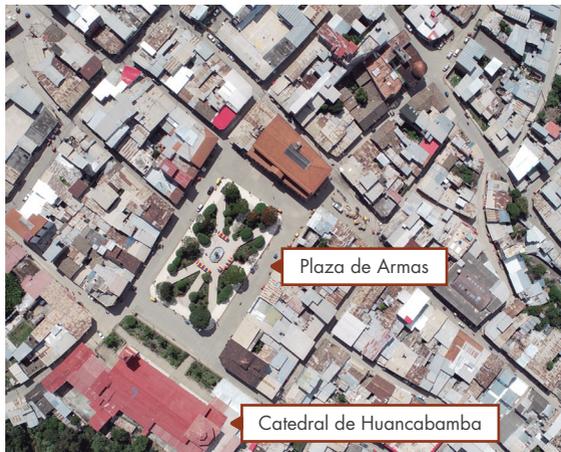
Mapa de ortomosaico

Se ha obtenido un ortomosaico de una resolución espacial de 7.4 cm/píxel, el cual puede ser representado a una escala de 1:1000. Este producto permite identificar con buena resolución viviendas, vegetación, cuerpos de agua, red vial, senderos de tierra, entre otros objetos de hasta 2 m de longitud.

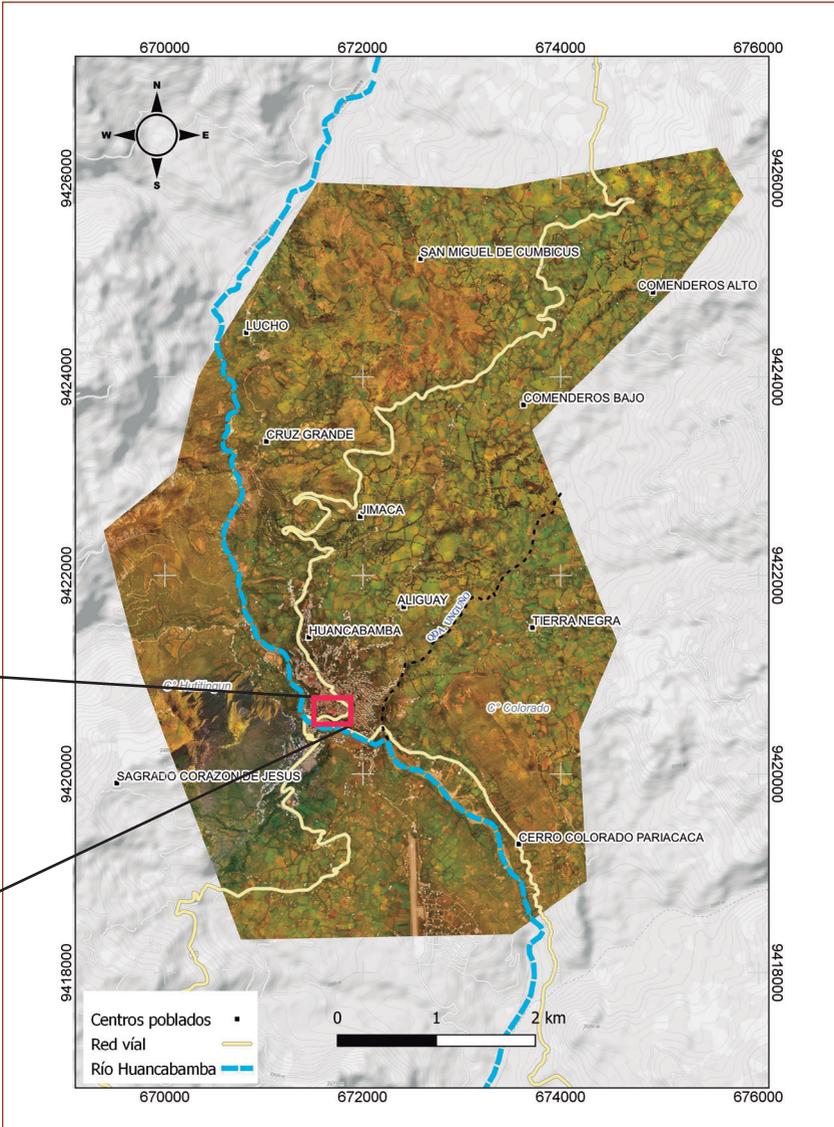
Un ortomosaico captura el estado real de la superficie del terreno en un determinado momento.

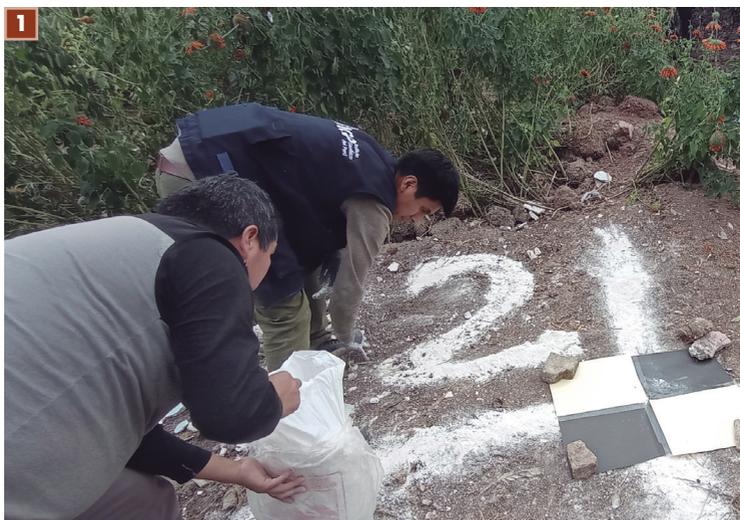
1. Establecimiento de marca del punto de control PC02 en el centro poblado San Miguel.

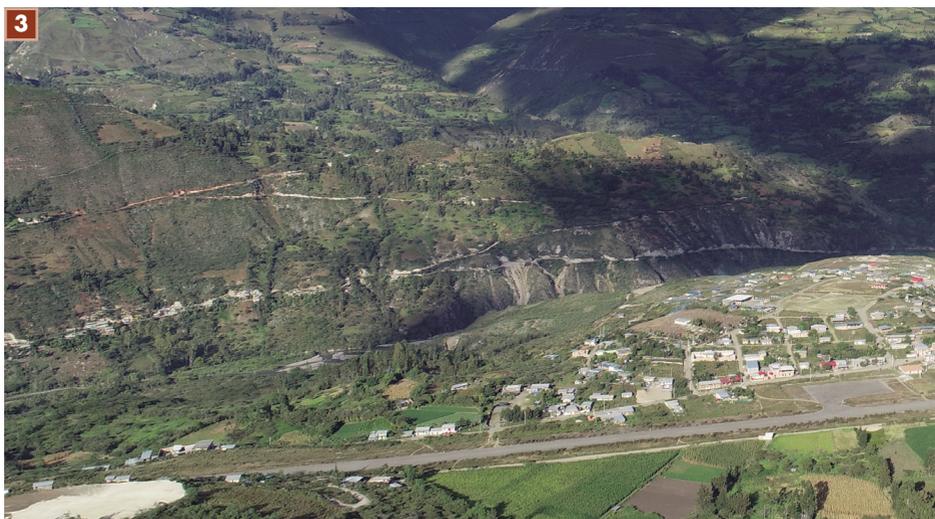
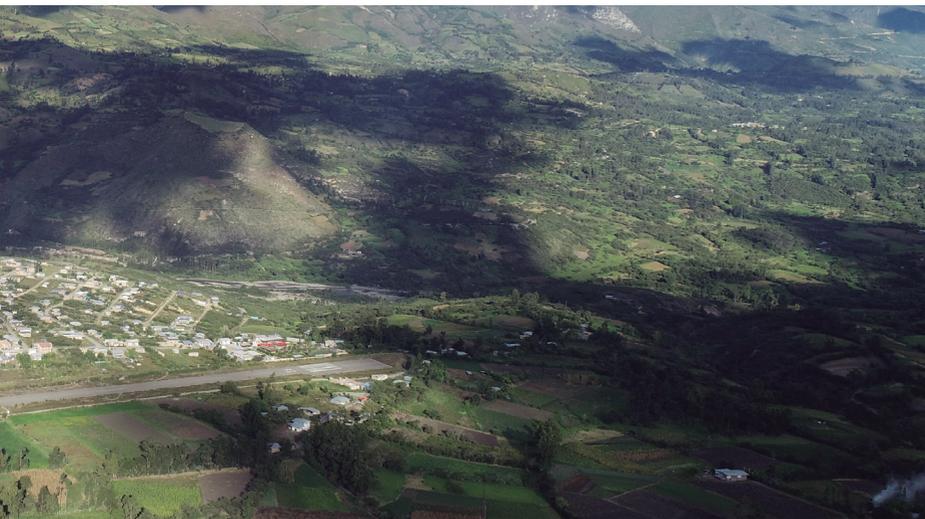
3. Vista panorámica del sobrevuelo con

...n dron de la ciudad de Huancabamba.

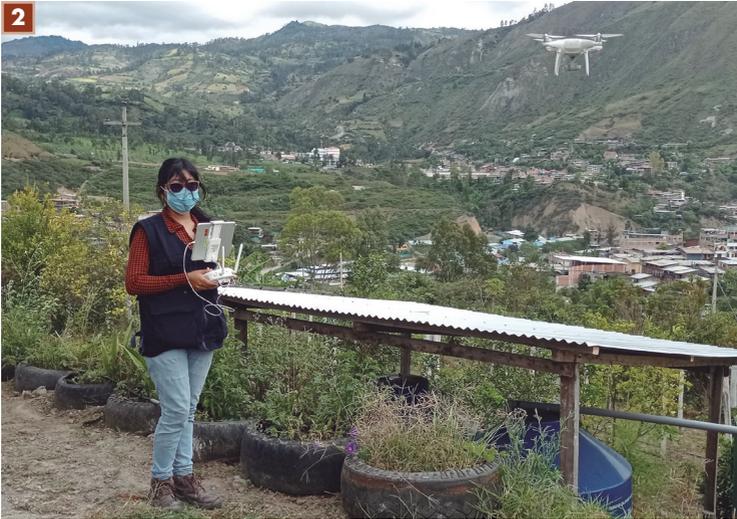
2. Sobrevuelo con dron desde la IEST "Nestor Samuel Martos Garrido, 0674622", Cerro Colorado.

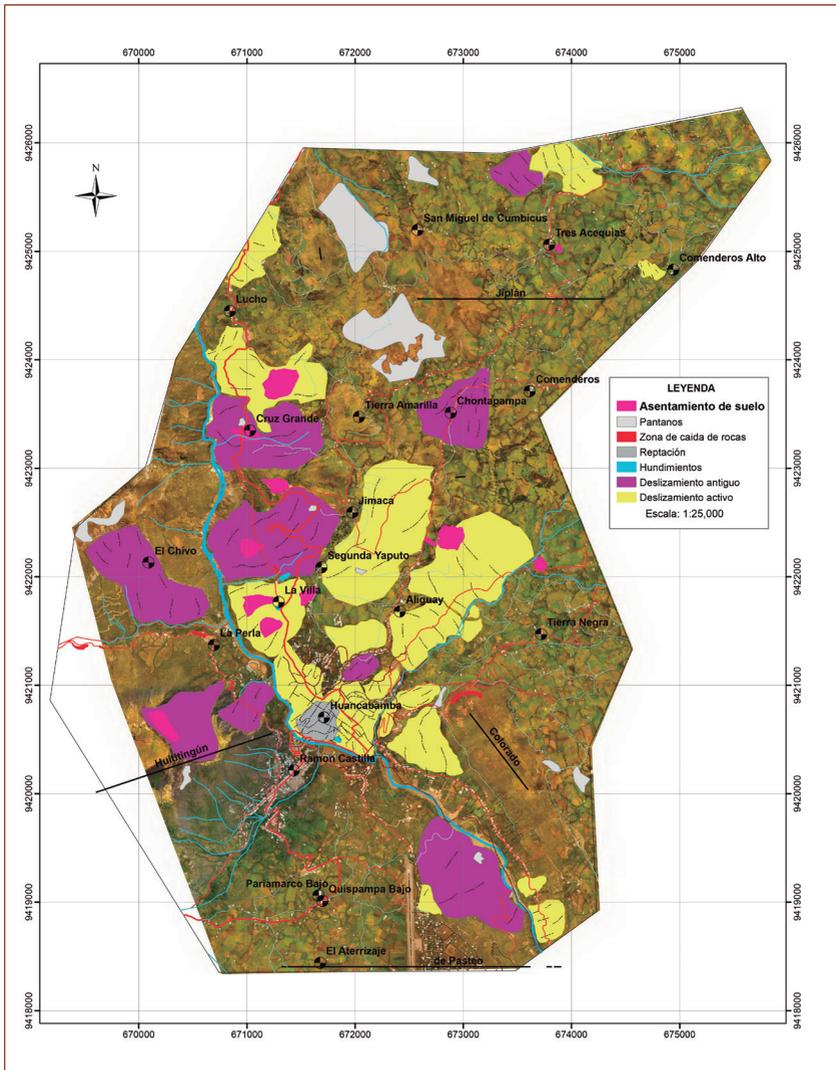
Mapa de geodinámica superficial

Se identificaron y caracterizaron los siguientes tipos de eventos:

Deslizamientos rotacionales: 15 activos y 9 antiguos
-

Asentamientos diferenciales: 11
-

Caídas de rocas: 4
-

Áreas de reptación de suelos: 8

El sector urbano de Huancabamba es afectado por deslizamientos activos y reptación, mientras que la zona de expansión donde se encuentra el aeropuerto es afectada principalmente por deslizamientos antiguos.

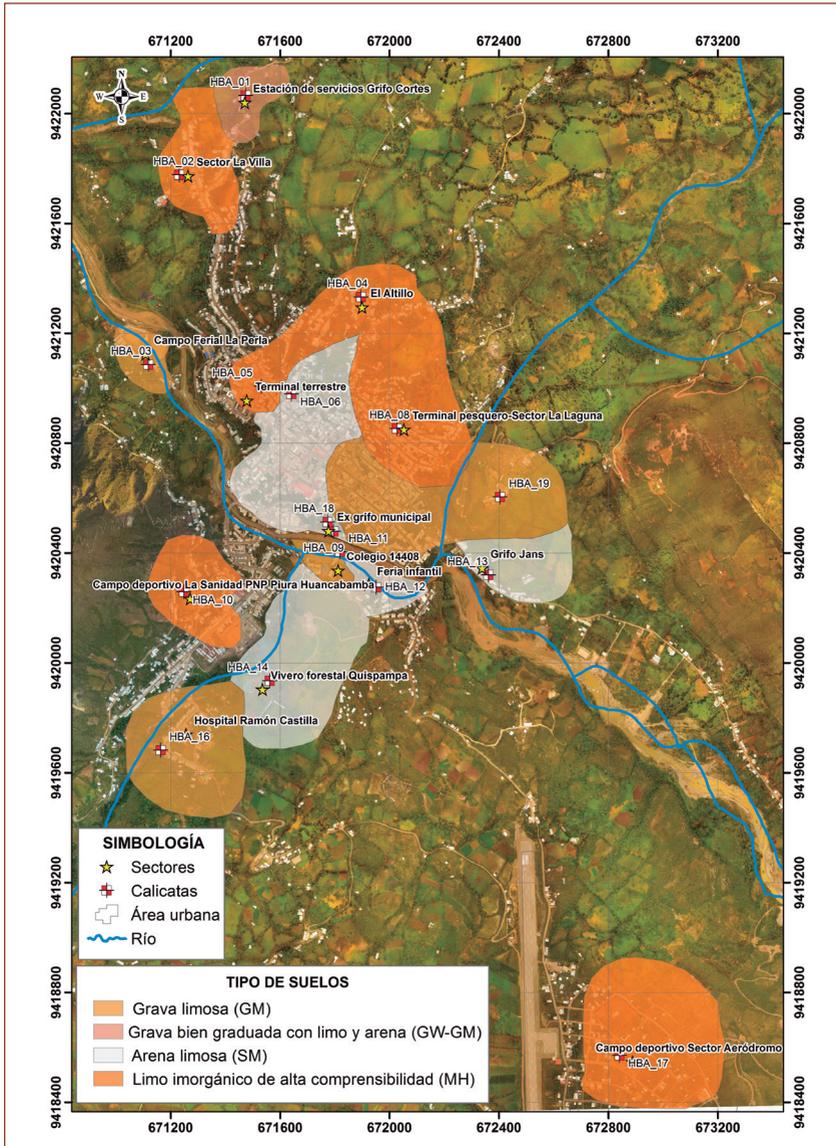
Mapa de tipo de suelos

La evaluación geotécnica permitió identificar, en la ciudad de Huancabamba, el predominio de cuatro tipos de suelos:

Grava limosa en el sector del hospital Ramón Castilla y el campo ferial La Perla.
-

Grava bien graduada con limo y arena en la estación de servicio grifo Cortez.
-

Arena limosa a inmediaciones del terminal terrestre, vivero forestal Quispampa, grifo Jans.
-

Limo inorgánico en los sectores del aeródromo, El Altillo, La Laguna y La Villa.

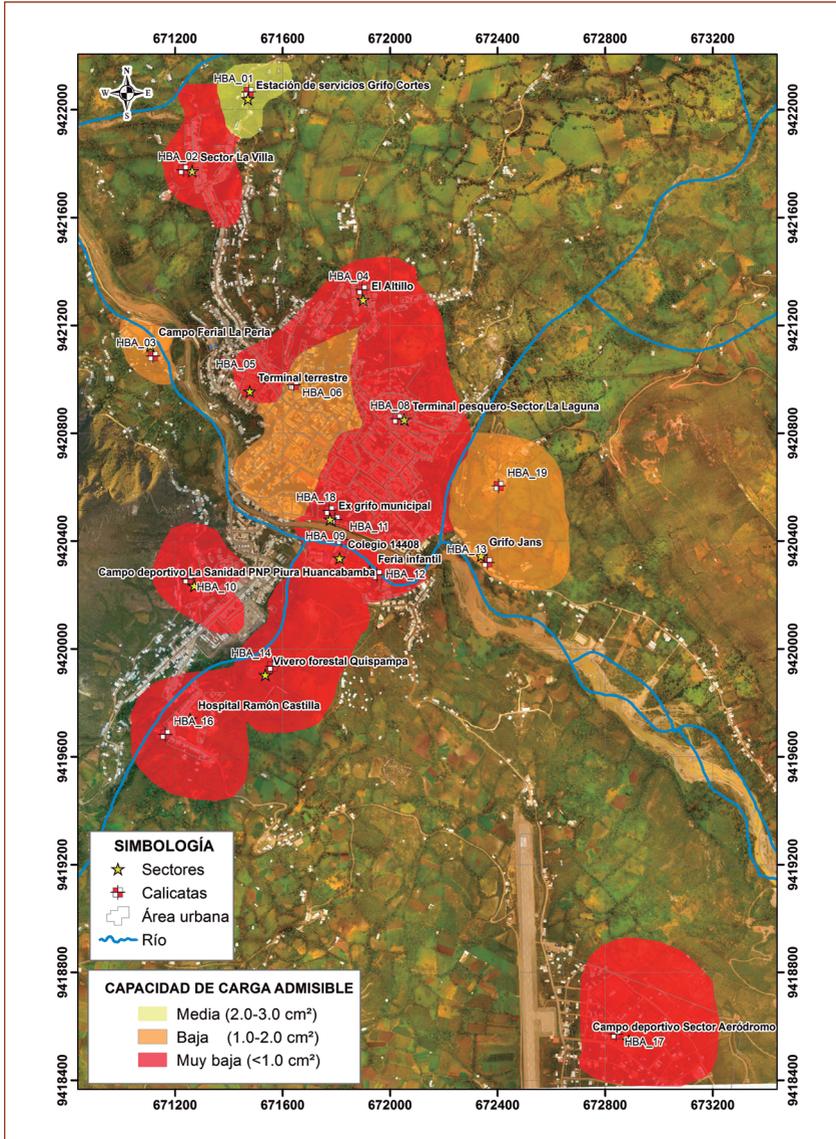
Mapa de capacidad portante del suelo

El mapa muestra la capacidad del terreno para soportar cargas aplicadas sobre él.

En Huancabamba se ha identificado que los suelos presentan capacidades portantes que van desde muy baja, baja a media identificados en los siguientes sectores:

Carga Portante Media: Estación de servicio grifo Cortez.
-

Carga Portante Baja: Terminal terrestre, grifo Jans y C. F. La Perla.
-

Carga Portante Muy Baja: Aeródromo, La Villa, hospital Ramón Castilla, terminal, El Altillo y campo deportivo La Sanidad PNP.

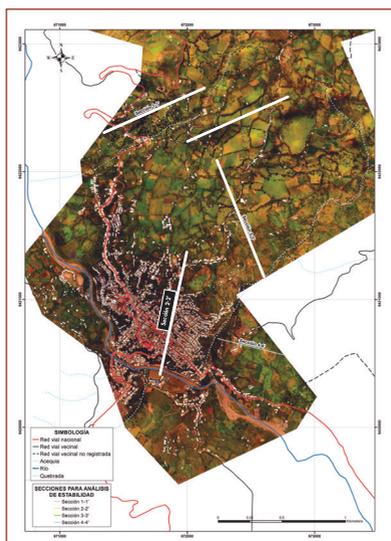
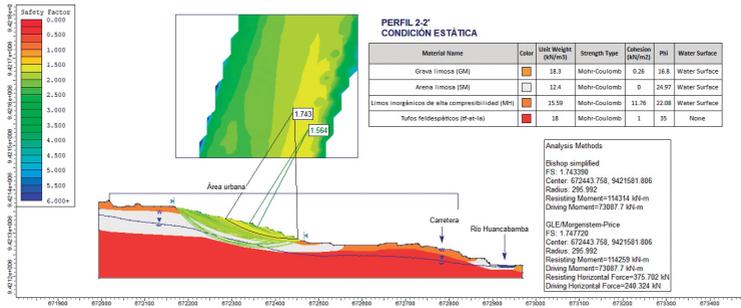
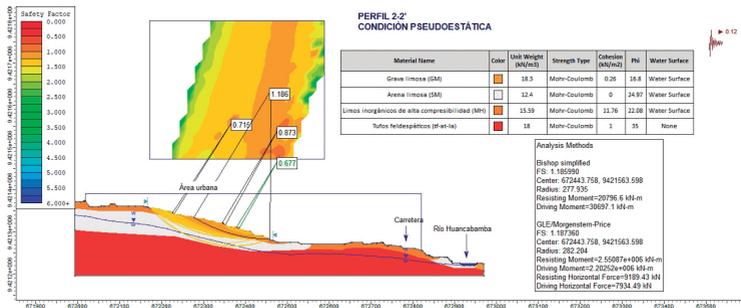
Análisis de estabilidad de taludes, método de Bishop

El análisis de estabilidad de taludes permite determinar la posibilidad de falla en los suelos de las laderas donde se asienta la localidad de Huancabamba. Para ello, se calcula el Factor de Seguridad con base en las características geotécnicas del suelo en la zona, la profundidad del nivel freático y la aceleración del suelo ante la demanda sísmica.

Los resultados muestran que las laderas de Huancabamba presentan condiciones inestables y precarias, dado que el Factor de seguridad pseudoestático es menor a 1. Estos valores se observan en 3 de los 4 perfiles analizados.

Perfil	Factura de seguridad condiciones estáticas	Factor de seguridad condiciones pseudoestáticas
1-1'	0.58-1.01	0.15-0.63
2-2'	1.56-1.74	0.68-1.19
3-3'	1.36	0.69-1.11
4-4'	1.39	1.15

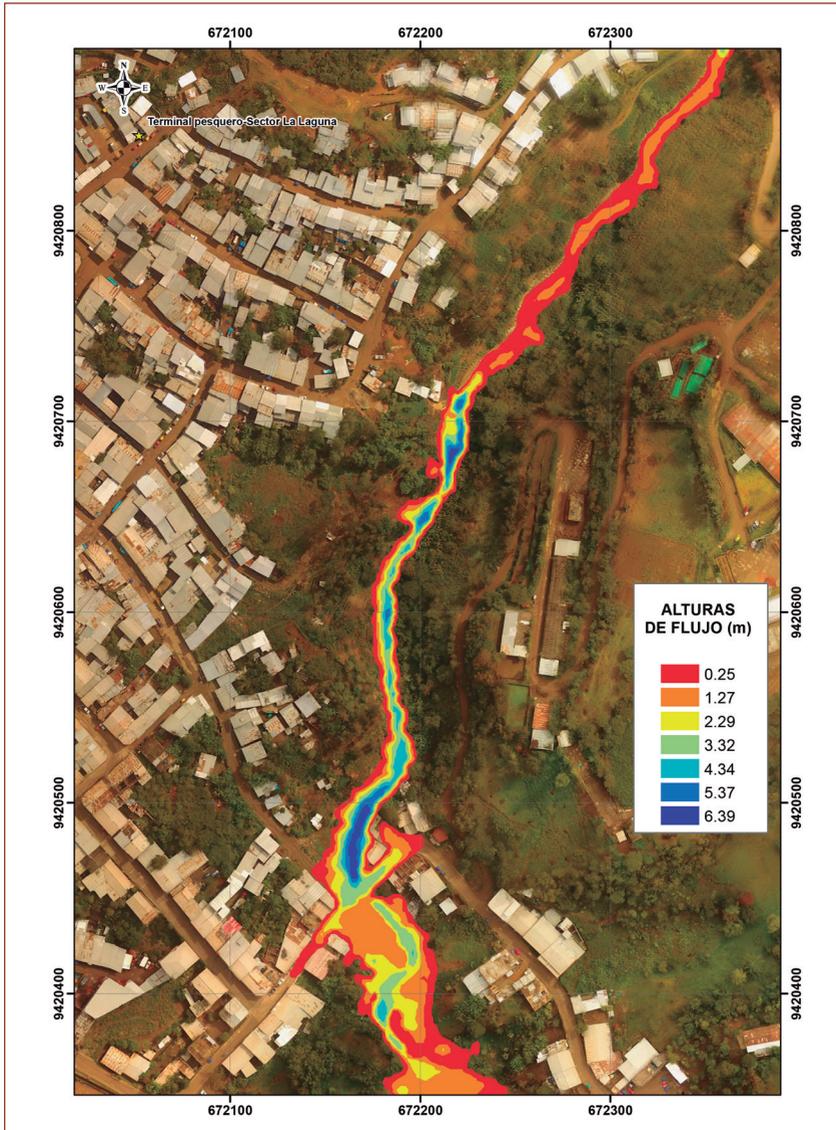
Mapa de inundación de flujos en la quebrada Ungulo

Para la quebrada Ungulo se elaboró, con base en una simulación numérica, el escenario de riesgo por flujo de lodos para un periodo de retorno de 20 años y caudal estimado de $11.70 \text{ m}^3/\text{s}$:

- Los resultados muestran que se generarían flujos de lodo que alcanzarían alturas máximas de hasta 6.3 m medidos desde el fondo del cauce. Los flujos afectarían varios tramos de la av. 2 de Mayo y la calle Morropón con alturas de hasta 0.25 m y 0.73 m, respectivamente. El área afectada sería de 0.40 hectáreas y considera a la ciudad de Huancabamba.

El escenario de riesgo muestra condiciones similares al flujo ocurrido en diciembre de 2019 que afectó viviendas, servicios básicos, entre otros de esta ciudad.

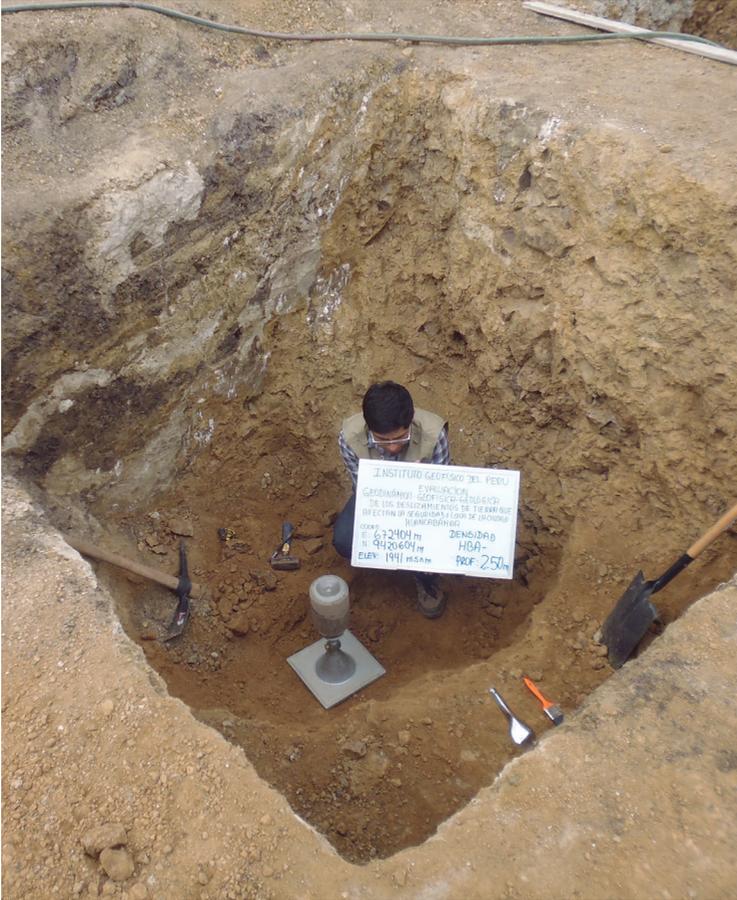
Ensayos geotécnicos (calicatas): Se realizaron un total de 17 calicatas distribuidas equitativamente en la ciudad de Huancabamba con la finalidad de determinar las características físico-mecánicas de los suelos. Foto: Calicata realizada en las inmediaciones del IESP Jose Eulogio Garrido Espinoza.

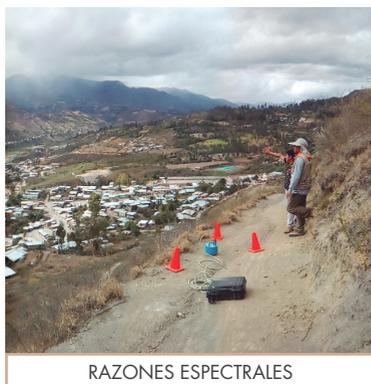
Los suelos en el barrio Lagunilla presentan amplificaciones máximas relativas de hasta 5 veces.

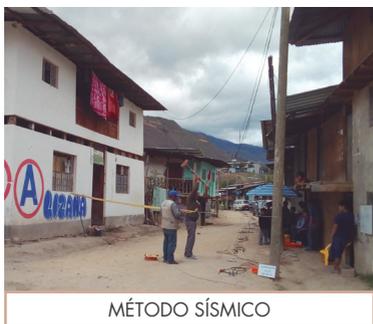
Al este de la plaza de Armas existen suelos moderadamente rígidos.

Resultados				
Capa sísmica	Espesor (m)	Vs (m/s)	Vp (m/s)	Densidad (g/cm ³)
1	9	186	574	1.5
2	14	241	882	1.6
Semiespacio	-	313	1452	1.8

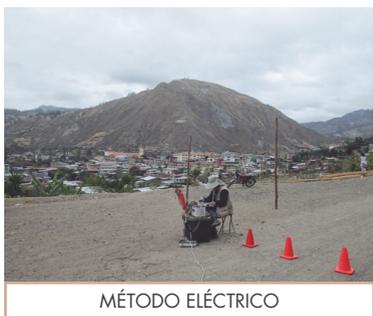
En el barrio Jibaja Ch. existe alto contenido de humedad (predominan valores bajos de resistividad).

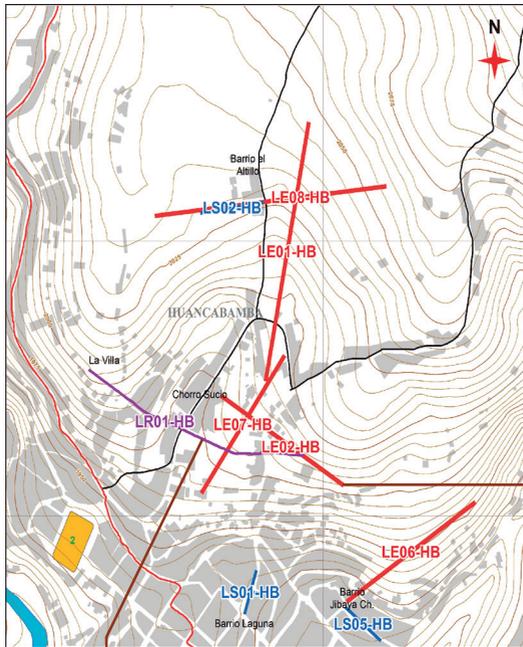
Secciones verticales que muestran los niveles de saturación y las capas estratigráficas del subsuelo en La Villa y al sur de El Altillo.

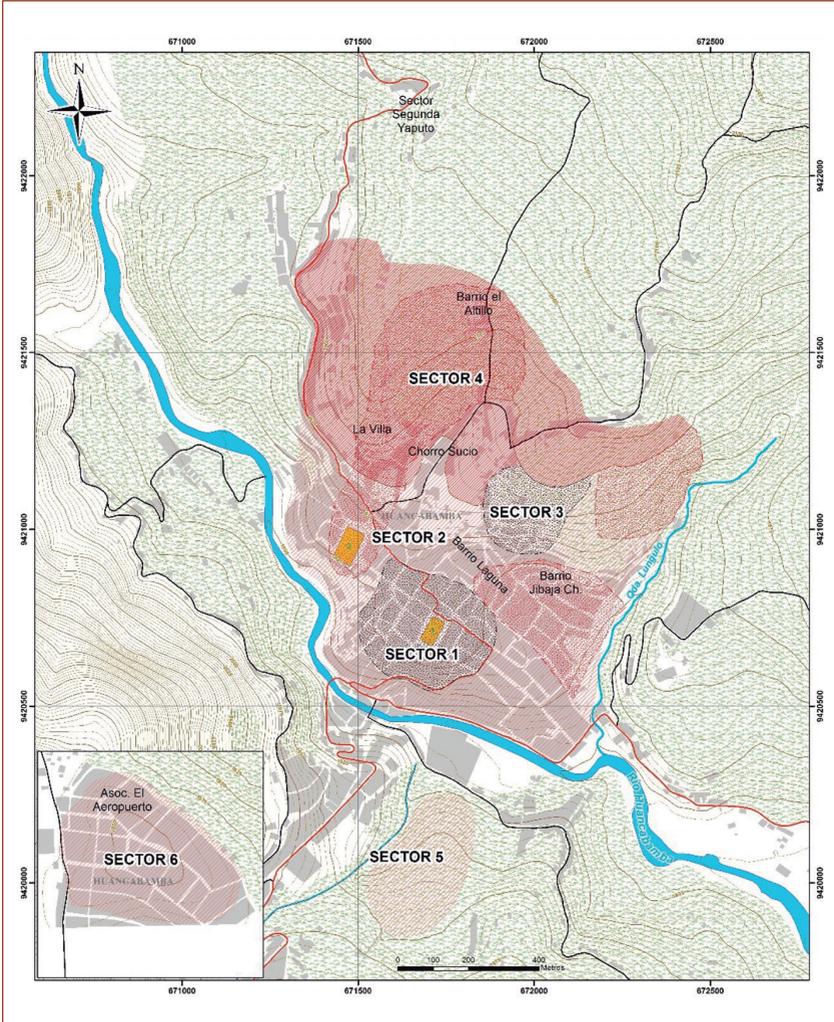
Mapa de sectorización del suelo

De acuerdo con los resultados obtenidos con cada método geofísico, se ha dividido el área de estudio en 6 sectores:

**Sector 1:** Extremo sureste del cercado de Huancabamba, suelo consistente.
-

**Sector 2:** Área que rodea el sector 1 (barrio Laguna y Jibaja Ch.) donde predominan suelos consistentes, moderadamente rígidos y con alto contenido de humedad.
-

**Sector 3:** Extremo noreste del área de estudio (parte del barrio Altillo) donde predominan suelos moderadamente rígidos con bajo contenido de humedad.
-

**Sector 4:** Ubicado al norte y noreste (extremo noroeste de El Altillo, Segunda Yaputo y sector La Villa). A nivel superficial se presenta suelo blando a moderadamente rígido con alto contenido de humedad.
-

**Sectores 5 y 6:** La margen derecha del río Huancabamba (Quispampa Bajo y El Aeropuerto), presentan suelos no consolidados y niveles de saturación superficial.

De ocurrir eventos detonantes (lluvias y sismos), las zonas susceptibles a deslizarse se encuentran principalmente en los sectores 2 y 4.

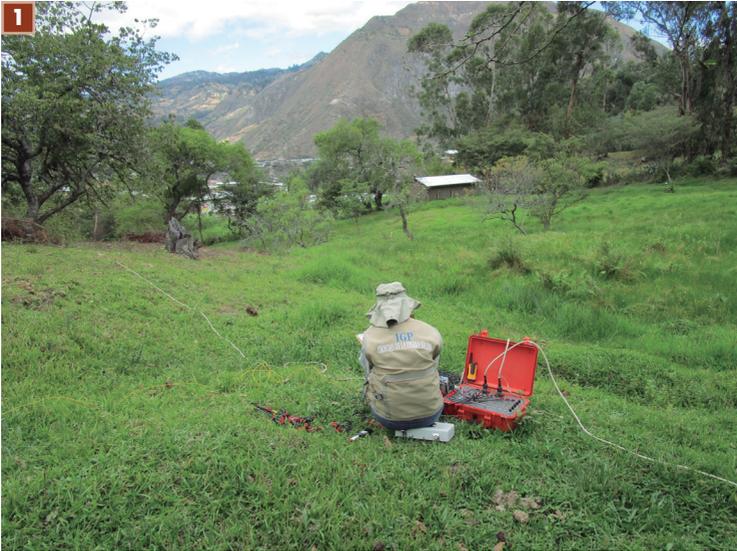
1. *Barrios Jibaja Ch. y El Altillo: Registro de datos con el método eléctrico para conocer el contenido de humedad de los suelos.*

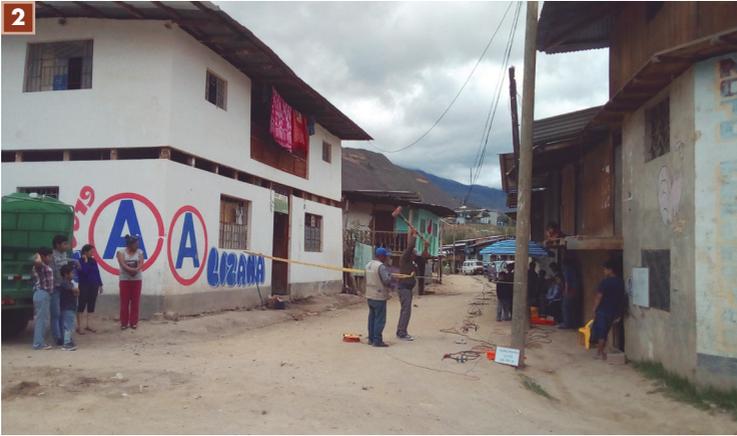
2. Barrio Jibaja Ch.: Registro de datos con el método sísmico que permiten identificar espesores de capas y velocidades de ondas a diferentes niveles de profundidad.

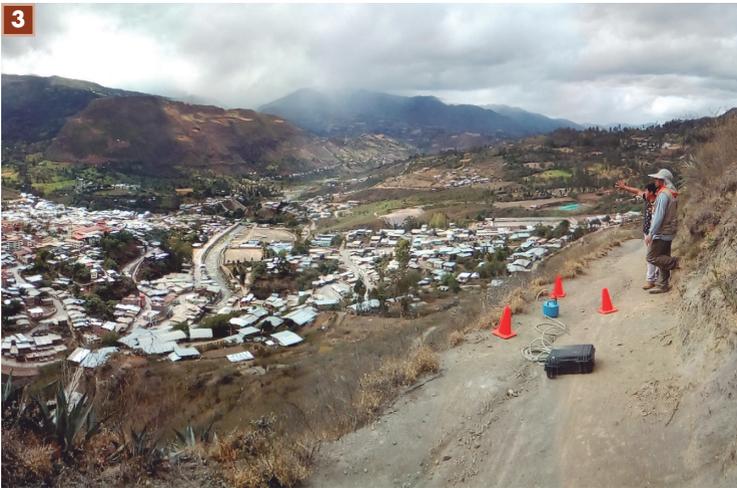
3. Barrio Jibaja Ch: Registro de vibración ambiental (H/V) para determinar el periodo de respuesta del suelo y estimar su factor de amplificación ante la ocurrencia sísmica.

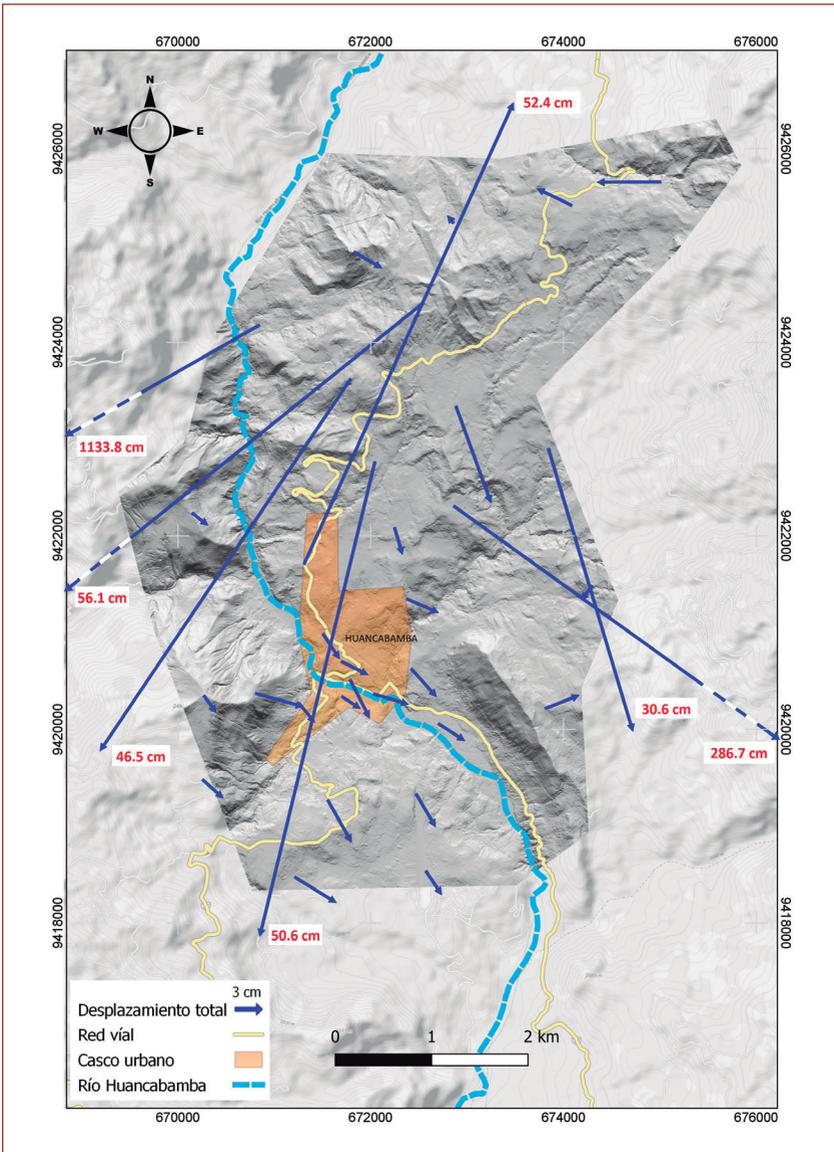
Mapa de desplazamientos durante el periodo 2018-2022

Con la instalación de 30 puntos de control se obtuvieron datos de mediciones geodésicas GNSS (periodo 2018-2022) para monitorear los desplazamientos del suelo y deslizamientos que afectan a la ciudad de Huancabamba.

Los resultados obtenidos muestran que el sector central de la ciudad, donde se encuentran la plaza de Armas, la iglesia principal y el palacio municipal, presentan desplazamientos de hasta 4.5 cm valle abajo en un periodo de 4 años. El mayor desplazamiento observado alcanza los 1133.8 cm en dirección suroeste valle abajo, principalmente en el sector de Lucho, en el extremo norte de Huancabamba.

Durante el periodo de monitoreo geodésico, el 26 de mayo de 2019 ocurrió un sismo de magnitud M8.0 en Lagunas, Loreto (a 400 km de distancia al este), el cual, a pesar de la distancia, habría actuado como un agente detonante de los deslizamientos activos.

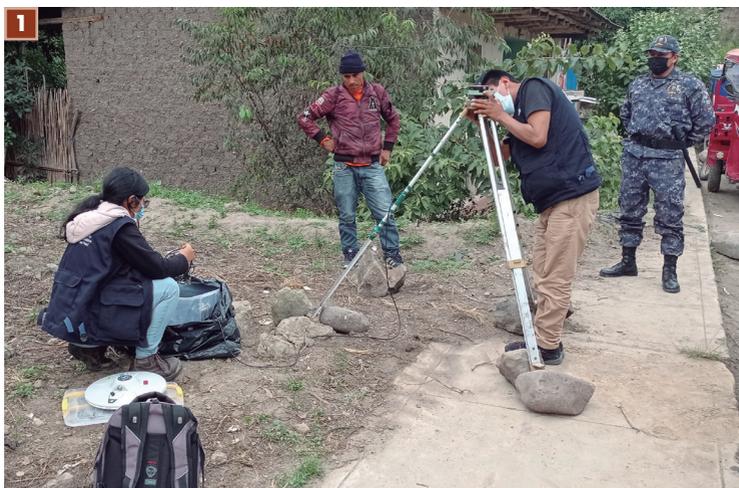
1. *Instalación de equipo GPS en el margen izquierdo del río Huancabamba próximo al puente Verde.*

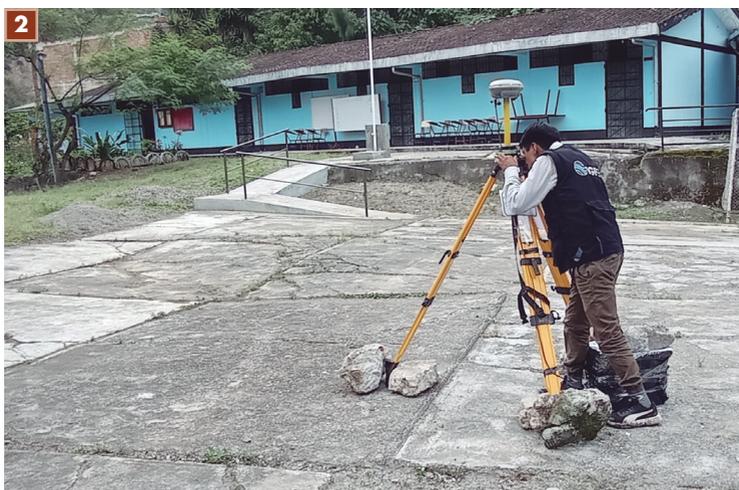
2. *Medición de punto geodésico en el patio de la IESP "José Eulogio Garrido Espinoza".*

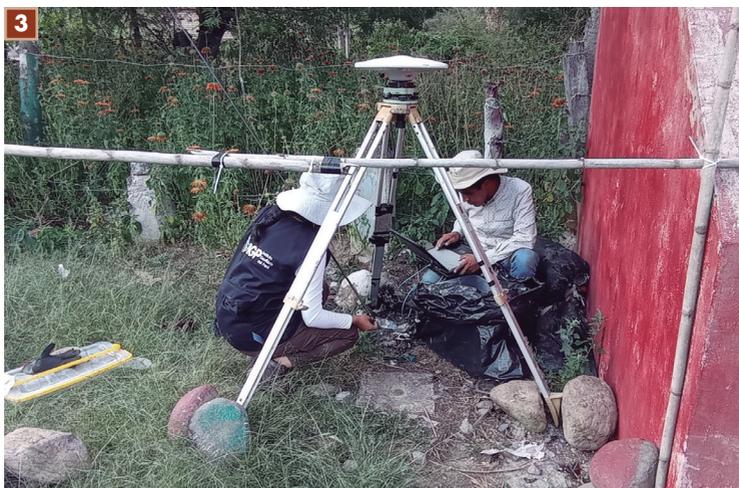
3. Configuración de receptor GNSS para el monitoreo geodésico en el centro poblado Jimaca.

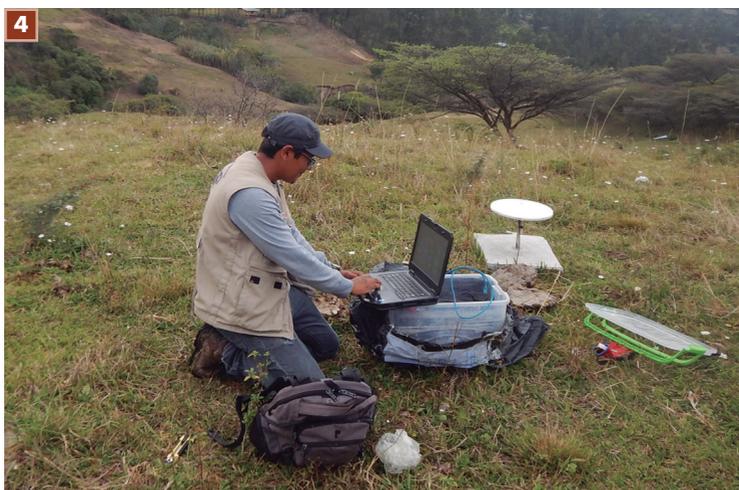
4. Descarga de datos del monitoreo geodésico en el centro poblado Comenderos Bajo.
